PARCO REGIONALE DELLA VALLE DEL LAMBRO

RISEZIONAMENTO D'ALVEO DEL TORRENTE O RIO BEVERA IN COMUNE DI BESANA IN BRIANZA E RENATE

PROGETTO DEFINITIVO-ESECUTIVO RELAZIONE GENERALE

AGG. 01 - Aggiornato in seguito alla Conferenza dei Servizi del 22 luglio 2016

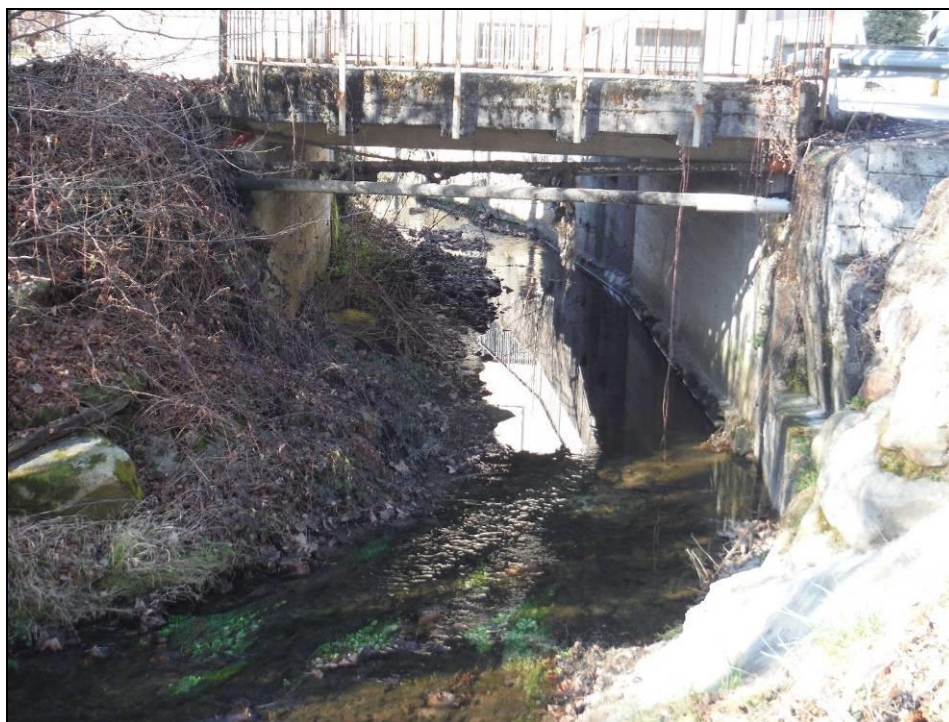
Proprio in corrispondenza dell'attraversamento di via Turati, costituito da un impalcato in calcestruzzo, si individua un'area di deposito che parzializza la sezione idraulica del manufatto (Figura 2).

Figura 2 – Accumulo di sedimenti sotto l’attraversamento di via Turati, vista da monte

L'intervento A1 in Comune di Renate interessa l'area in corrispondenza del ponte di via Turati e in particolare consiste nella pulizia, dell'imbocco e dell'intera superficie sottostante l'impalcato, dal materiale di trasporto depositato circa 14 m³. Tutto il materiale asportato verrà allontanato e depositato in un apposita discarica autorizzata.

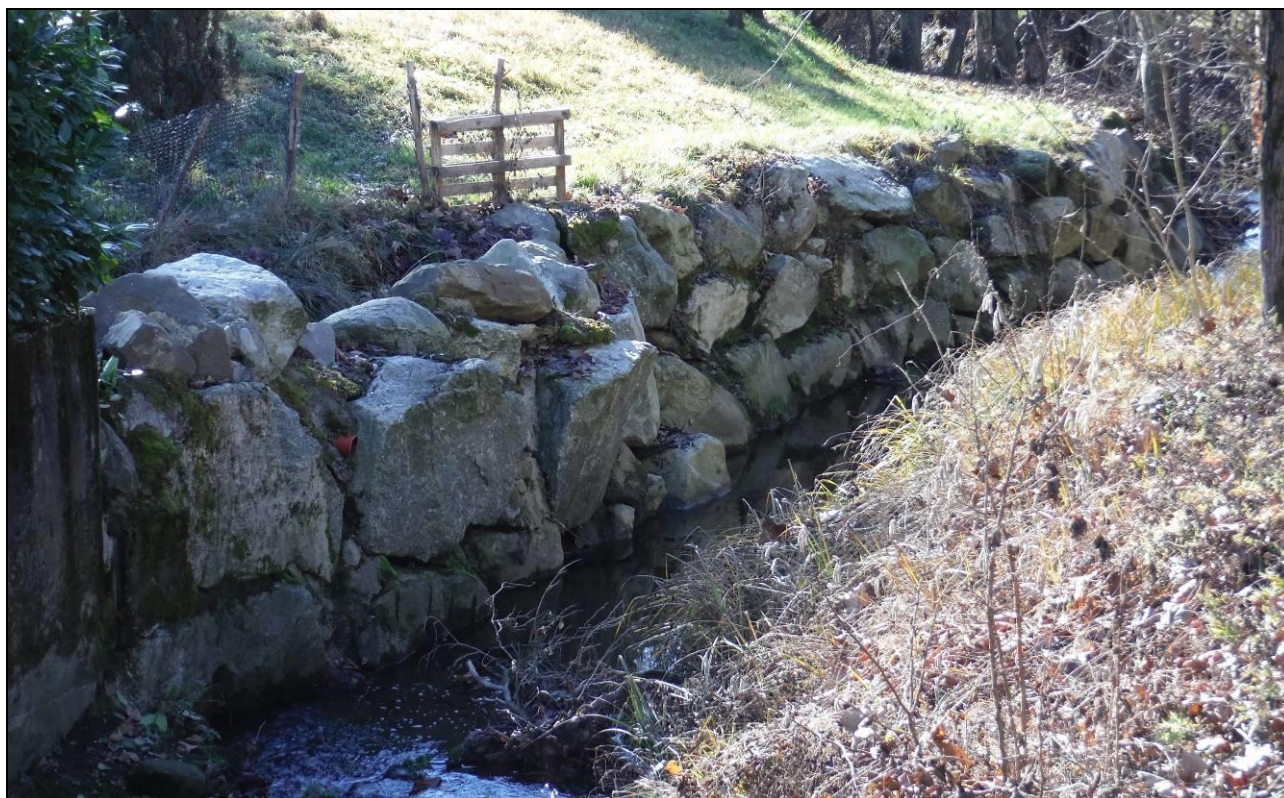
Circa 30 metri a valle dell'attraversamento di via Monte Grigna la sponda sinistra del torrente è stata in passato oggetto di una sistemazione fluviale che ha previsto la posa di massi ciclopici su paramento subverticale intasati in terreno vegetale, per una lunghezza complessiva di circa 100 m. In tale contesto si segnala il distacco della porzione iniziale verso monte dell'artificializzazione spondale esistente, in corrispondenza della curva destrorsa della bevera, per circa 10 m di lunghezza.

Figura 4 – Scogliera in massi distaccata in Comune di Renate, vista da monte

L'intervento B2 prevede la sistemazione del tratto di sponda ammalorato mediante la riprofilatura della scogliera in massi (di altezza pari a circa 2,5 m) in sponda sinistra per un tratto complessivo di circa 11

metri. La riprofilata di sponda consisterà nell'arretramento del tratto interessato, al fine di conferire una pendenza più lieve di quell'attuale, che si presenta per lo più come un muro verticale. Questa soluzione servirà a conferire una maggiore stabilità alla nuova sponda. La riprofilatura verrà realizzata in parte mediante il riassetto e riposizionamento dei massi esistenti in parte mediante l'utilizzo di massi provenienti da cava (vedi Tav. 2.1).

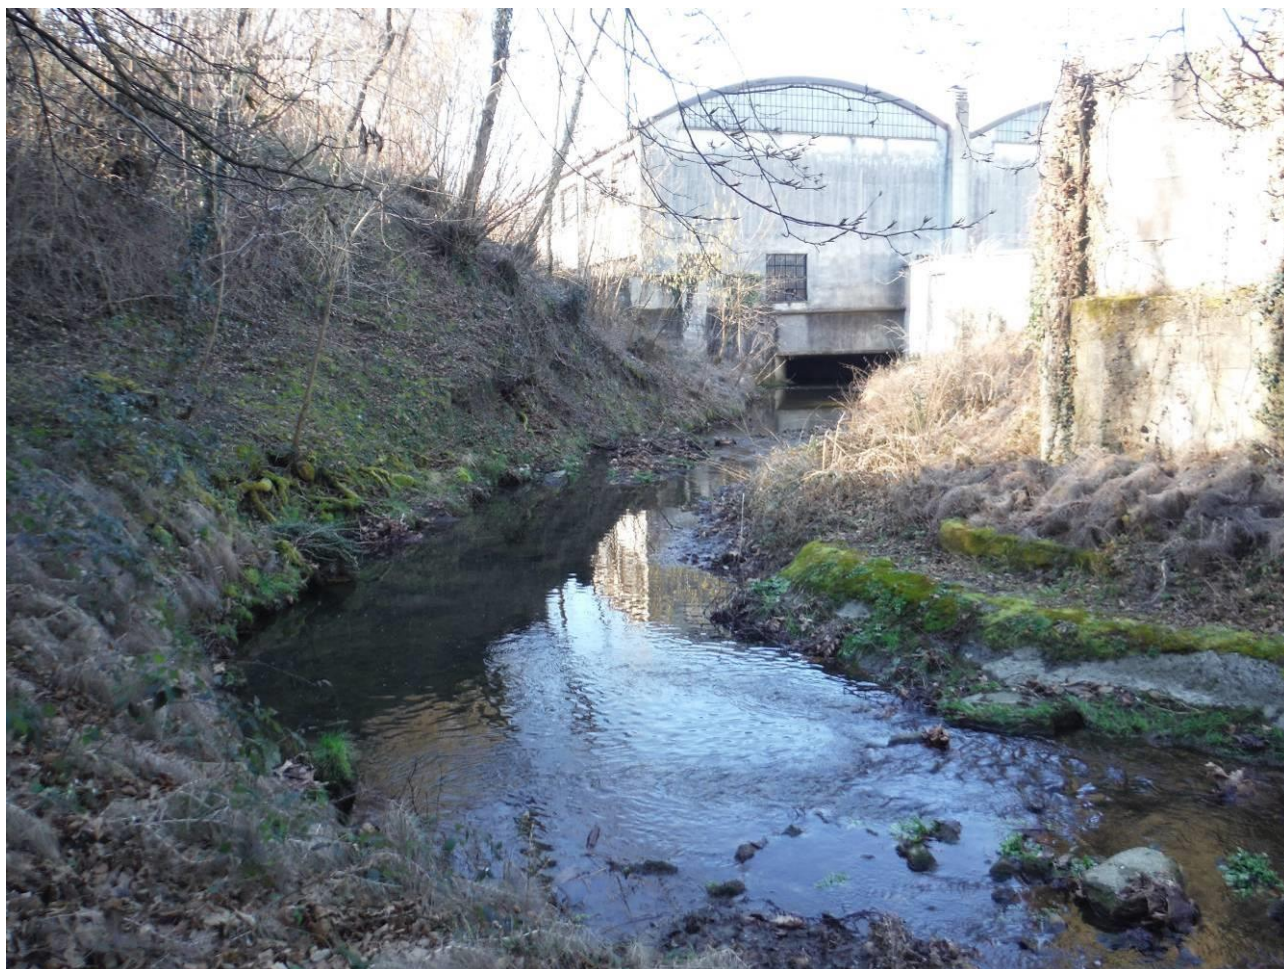
L'ultima criticità del tratto in esame interessa il tratto spondale che si estende dalla scogliera, precedentemente descritta, all'imbocco della tombinatura sotto la zona produttiva di via Concordia. Come accennato, la conformazione molto incisa della valle, sul versante sinistro, ha permesso alla fascia perfluviale boscata di mantenere la sua naturalità. La notevole pendenza, in aggiunta alla cospicua presenza di materiale vegetale (rovi e piante schiantate) rendono difficoltoso l'accesso alla sponda, requisito necessario, nel caso di tratti ubicati nelle vicinanze di aree urbanizzate, per effettuare il monitoraggio dell'asta fluviale ai fini della sicurezza idraulica.

Figura 5 – Vista verso valle, a monte del tratto intubato della zona produttiva di via Concordia

L'intervento B3 ha come obiettivo quello di mettere in sicurezza, dal punto di vista idraulico, i tratti spondali che si estendono dalla zona dell'intervento precedente all'imbocco della tombinatura sotto l'area produttiva di via Concordia. In particolare le attività consistono: nell'abbattere le piante morte o pericolanti, rimuovere le piante a terra e nell'apertura di un sentiero di manutenzione della larghezza di circa 1,20 m in sponda destra. Tutte le ramaglie, i cimali e le cortecce, verranno poi cippate e il cippato verrà distribuito ordinatamente nei pressi del letto di caduta delle piante. Complessivamente nel tratto in questione verranno interessate in tutto circa una trentina di piante, tra quelle da abbattere o da rimuovere perché già abbattute e tra le specie di grosse, medie e piccole dimensioni secondo la suddivisione fornita in Tabella 1. Mentre verrà aperto un sentiero della lunghezza di circa 115 m limitrofo al muro perimetrale della zona industriale presente in sponda destra (vedi Tav. 2.1).

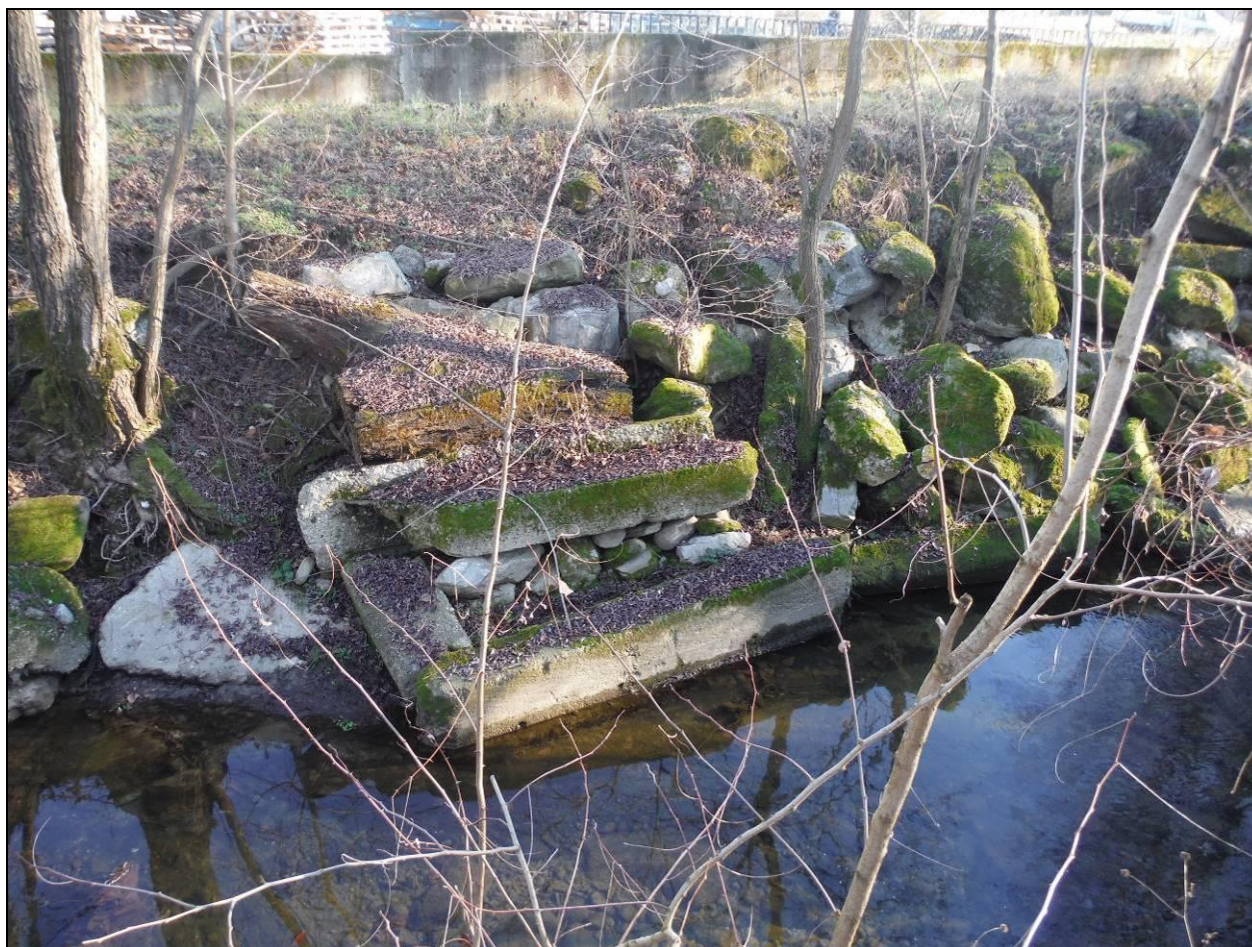
Poco a valle del ponte pedonale di via Cesare Battisti, in destra idraulica, lungo la sponda che corre ai margini di un edificio industriale, si segnala il degrado dell'artificializzazione spondale esistente costituita da massi e materiale litoide di grossa pezzatura posizionati alla rinfusa sul paramento inclinato della sponda.

Figura 8 – Scogliera esistente in sponda destra, vista dalla sponda opposta

L'intervento C2 prevede la sistemazione del tratto di sponda destra ammalorato, situato a valle del ponte pedonale di via Cesare Battisti, per uno sviluppo complessivo di circa 95 metri. La sistemazione di sponda consisterà in parte nel riposizionamento dei massi attualmente presenti lungo l'artificializzazione presente e in parte nella posa di massi di cava di idonea pezzatura al fine di conferire una maggiore stabilità alla sponda (vedi Tav. 2.2).

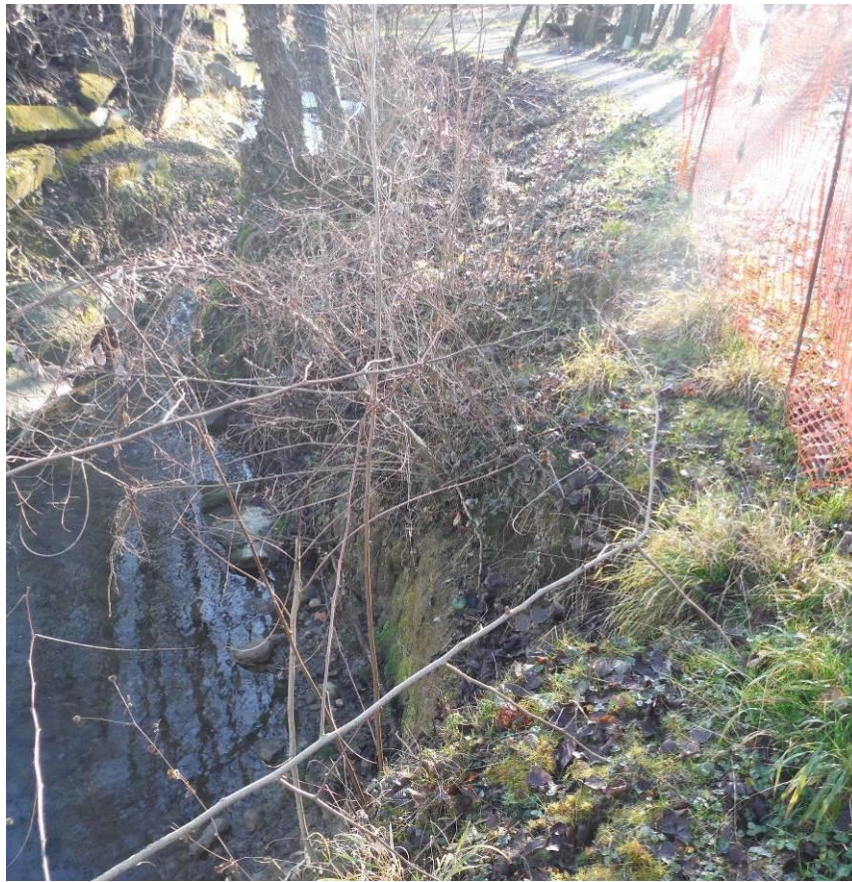
Sulla sponda opposta a quella in massi del punto precedente, si individua un problema di erosione spondale in sinistra idrografica, causato quasi certamente dalla presenza stessa dell'artificializzazione in sponda destra che ha probabilmente attivato, nei momenti di piena del torrente, alcuni fenomeni di escavazione. Sotto l'effetto della corrente infatti, data anche la mancanza di apparati radicali che stabilizzino il terreno con il loro effetto aggregante, si è verificato il franamento della sponda, che a sua volta, ha quasi interessato il sentiero ciclo-pedonale esistente in sinistra (Figura 9).

Figura 9 – Erosione spondale in sponda sinistra, vista da valle verso monte

Come anticipato in precedenza in questa sede si fornisce solo una breve descrizione dell'intervento C3, al solo scopo di ottenere le autorizzazioni idrauliche, urbanistiche e paesaggistiche; le lavorazioni in oggetto verranno poi realizzate e seguite dai tecnici del Comune di Renate. L'intervento C3 consiste nella stabilizzazione del tratto di sponda sinistra subito a valle del ponte pedonale di via Cesare Battisti, interessato da erosione, mediante l'impiego di terre rinforzate con geogriglie integrali in HDPE e paramento rinverdibile per una lunghezza di circa 20 m; il paramento avrà un'inclinazione compresa tra 60° e 80° in considerazione della vicinanza del profilo di sponda al sentiero ciclo-pedonale. La soluzione progettuale individuata si configura come opera di sostegno con paramento rinverdibile inclinato, eseguita con la tecnologia dei terrapieni rinforzati con geogriglie monolitiche a giunzione integrale, realizzate al 100% in Polietilene ad Alta Densità (HDPE) estruso. La facciata della terra rinforzata è contenuta da un cassero metallico di guida e di appoggio "a perdere"; il cassero metallico deve essere rivestito internamente con un Feltro Vegetativo Preseminato biodegradabile al 100% oppure con una biostuoia per il supporto all'idrosemina.

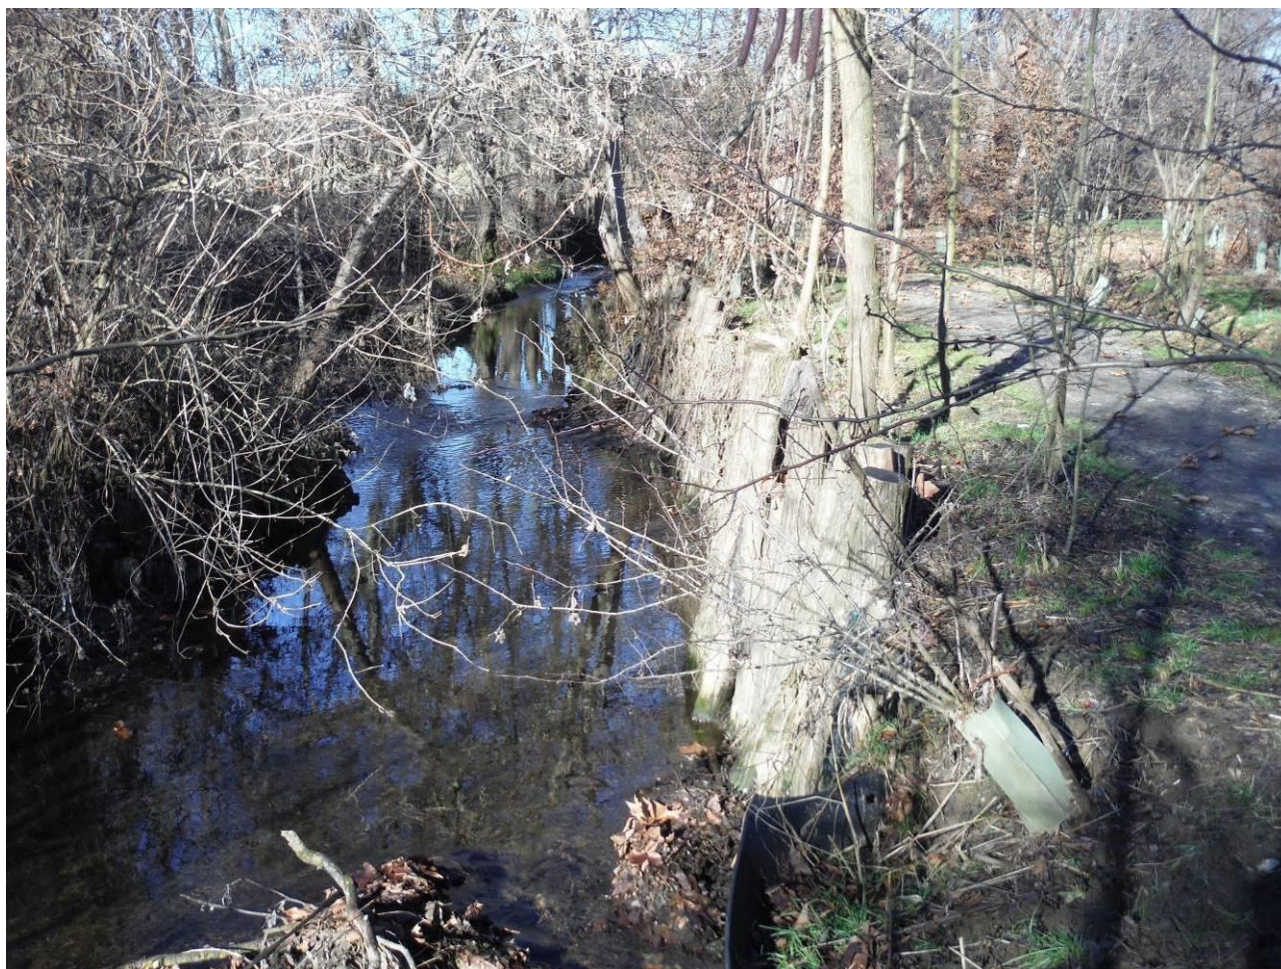
Proseguendo lungo il torrente, qualche metro a valle della sua confluenza con il rio Fossarone, in sinistra idrografica, si segnala la presenza di un'artificializzazione spondale inadeguata. In particolare si tratta di una palificata costituita utilizzando materiali di risulta dei tagli arborei effettuati in loco, appoggiata ad una rete metallica retrostante (completamente visibile nella parte terminale dell'opera), realizzata allo scopo di tamponare l'andamento erosivo del torrente ed evitare così il coinvolgimento del sentiero ciclo-pedonale adiacente.

Figura 10 – Palificata esistente in sponda sinistra, vista da valle verso monte

L'intervento C5 prevede il rifacimento di un tratto di palificata inadeguato, costituito utilizzando materiali di risulta dei tagli arborei e una rete metallica. L'opera avrà sempre lo scopo di tamponare l'andamento erosivo del torrente ed evitare il coinvolgimento del sentiero ciclo-pedonale adiacente, ma verrà realizzata

seguendo le buone pratiche dell'ingegneria naturalistica: mediante l'infissione nel terreno di pali in legno in castagno o larice, scorciato, non trattato, collegati da un palo traverso in castagno e grappe in acciaio. Al fine di evitare che le acque possano continuare ad erodere ed allontanare la parte fine del terreno, il terreno adiacente ai pali sarà contenuto in una sacca di geotessuto per una profondità di circa 40-50 cm, maggiore all'altezza dell'acqua presente in alveo. Lo strato di geotessuto andrà a formare una specie di sacca a "v" che, da un lato seguirà la palificata e dall'altro risalirà con un angolo di circa 45°. Il materiale di riempimento sarà posizionato in modo da avere sul fondo del materiale più grossolano, che ha la funzione di stabilizzare il geotessuto e nella zona più superficiale verranno ripristinati gli strati di terreno esistenti e il manto erboso. Complessivamente la nuova palificata avrà uno sviluppo di circa 18 metri (vedi Tav. 2.2).

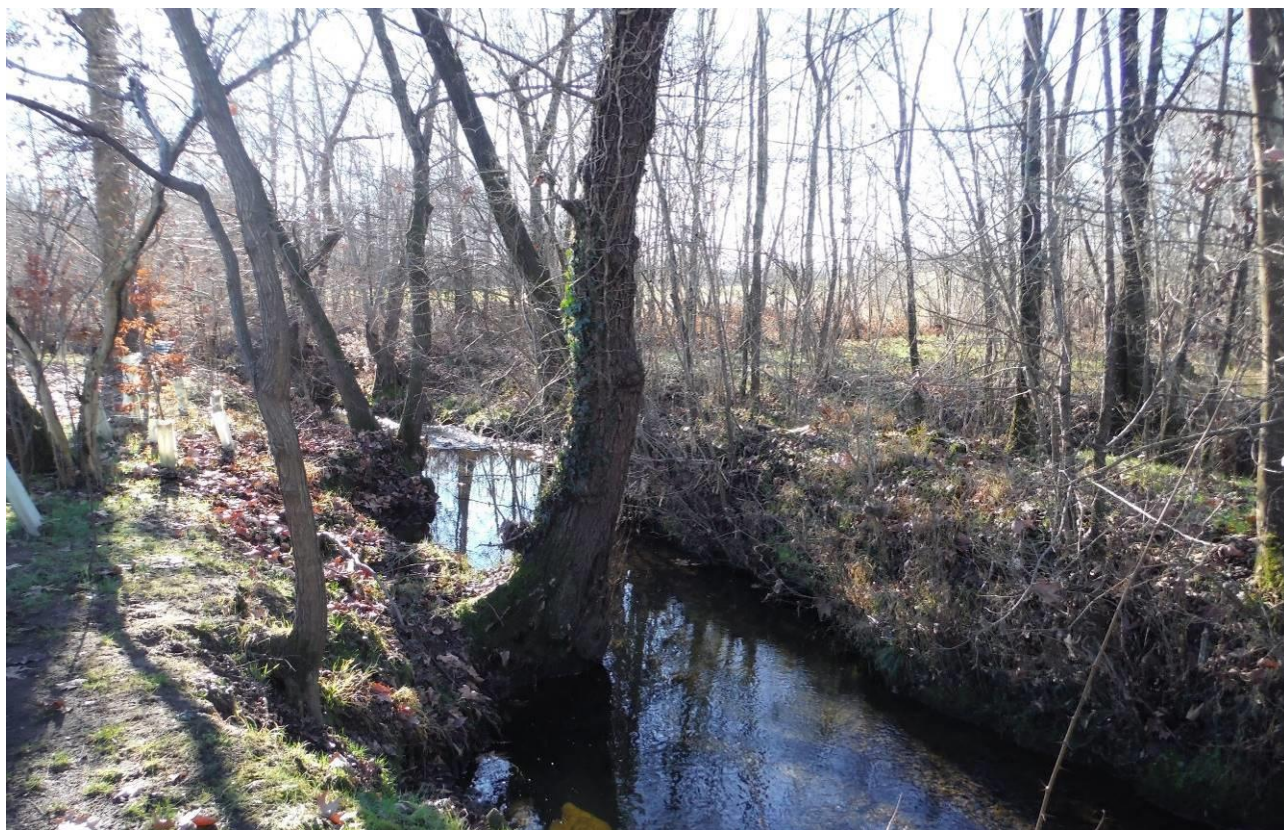
Una problematica riscontrabile in vari punti del tratto in esame è data dalla presenza di alberature pericolanti e/o riverse in alveo. Sebbene l'area interessata dagli interventi C2, C3 e C5 ricadente nell'area del PLIS La Valletta, venga periodicamente monitorata e mantenuta in buono stato, sono presenti diverse alberature, anche di grosse dimensioni, potenzialmente pericolanti (per inclinazione eccessiva o perché già morte), le quali, per effetto di fenomeni meteorologici e/o fisiologici, possono arrivare allo sradicamento e al conseguente schianto in alveo (Figura 11). Particolare attenzione viene richiamata sul tratto terminale dell'area indagata, nei pressi del confine comunale con Besana in Brianza: qui, diversamente da quanto visto nelle zone precedenti, sono presenti diverse alberature già schiantate e riverse in alveo (Figura 12).

Figura 11 – Esempio di alberature pericolanti lungo il tratto interessato dagli interventi C

L'intervento C7 ha come obiettivo quello di mettere in sicurezza, dal punto di vista idraulico, l'intera area del PLIS, in particolar modo nei pressi del confine comunale con Besana in Brianza. L'attività principale al riguardo consiste nell'abbattere le piante morte o pericolanti. Tutte le ramaglie, i cimali e le cortecce, verranno poi cippate e il cippato verrà distribuito ordinatamente nei pressi del letto di caduta delle piante. Complessivamente nel tratto in questione verranno interessate in tutto circa duecento piante, tra quelle da abbattere o da rimuovere perché già abbattute e tra le specie di grosse, piccole e medie dimensioni secondo la suddivisione fornita in Tabella 2 e in Tabella 3 (vedi Tav. 2.2 e 2.3).

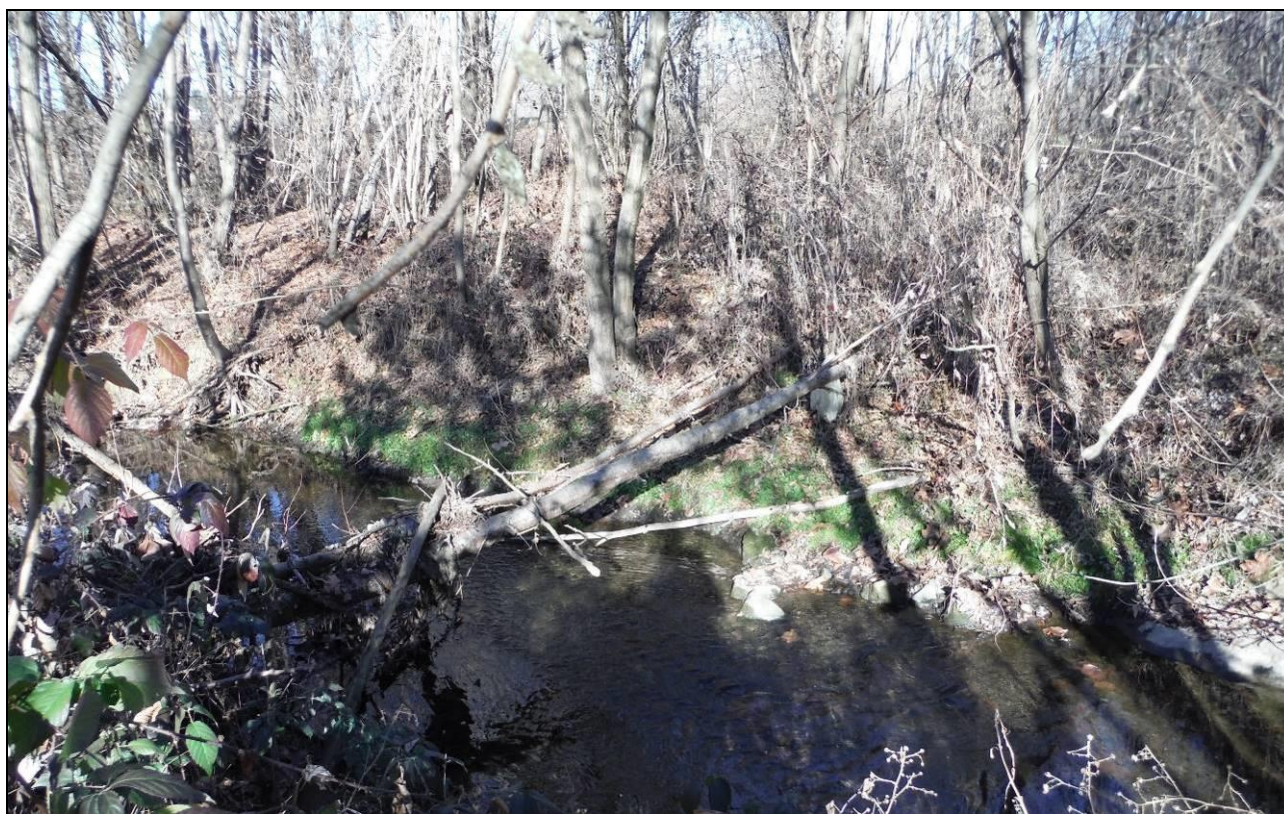
Figura 12 – Esempio di alberature schiantate lungo il tratto interessato dagli interventi C

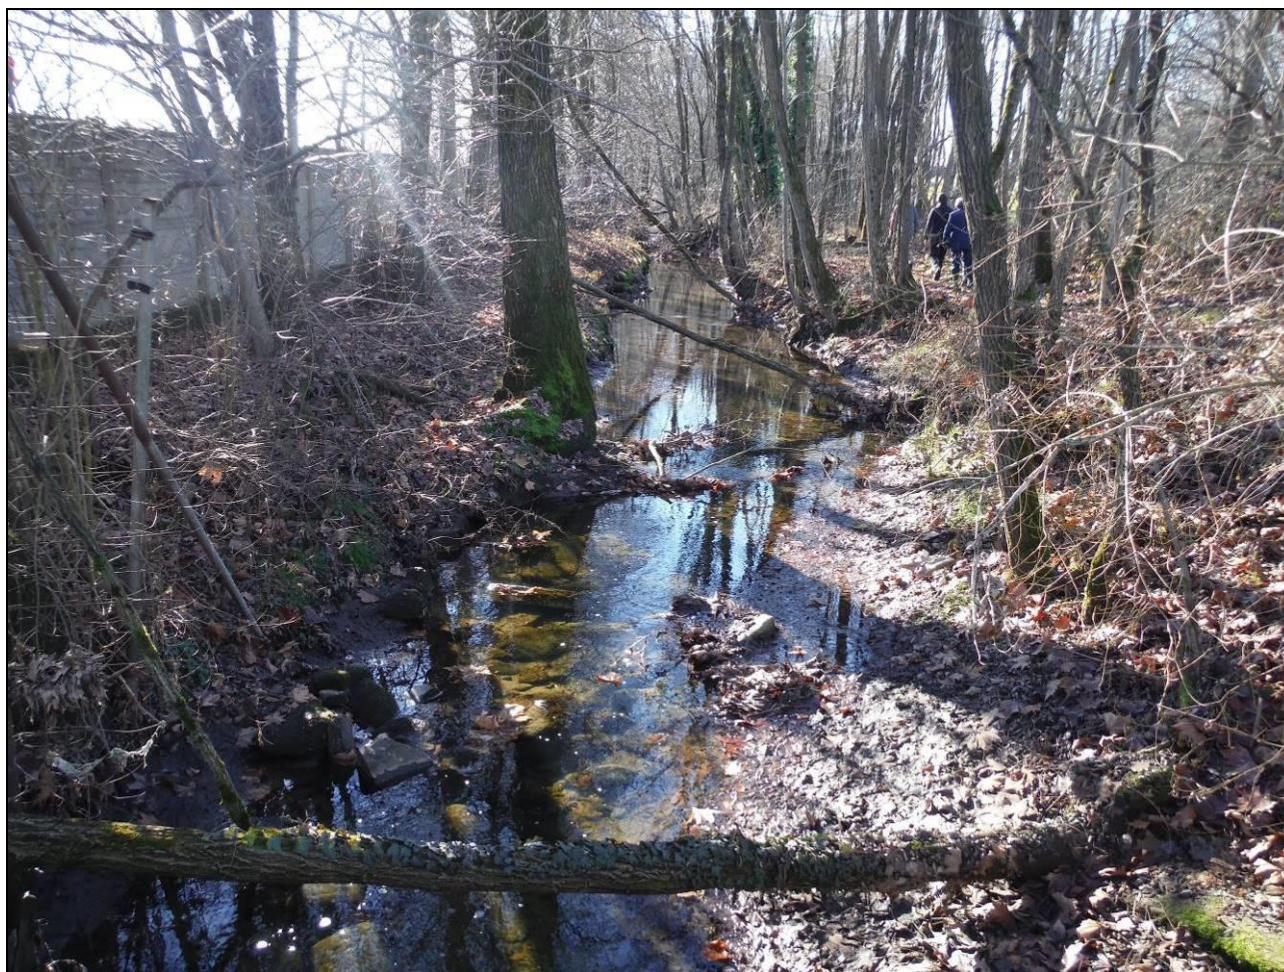
In questa zona, i problemi di sicurezza idraulica e di dissesto idrogeologico legati alla presenza di alberature pericolanti o schiantate sono decisamente accentuati. Si riscontra una situazione di degrado e abbandono della vegetazione ripariale come si può ben notare dalla Figura 14.

Figura 14 – Tratto in Comune di Besana in Brianza, vista da monte verso valle

L'intervento D1 ha come obiettivo quello di mettere in sicurezza, dal punto di vista idraulico, il tratto di Bevera che corre in Comune di Besana in Brianza, fino all'attraversamento di via Visconta.

L'attività principale al riguardo consiste nell'abbattere le piante morte o pericolanti. Tutte le ramaglie, i cimali e le cortecce, verranno poi cippate e il cippato verrà distribuito ordinatamente nei pressi del letto di caduta delle piante. Complessivamente nel tratto in questione verranno interessate in tutto circa centottanta piante, tra quelle da abbattere o da rimuovere perché già abbattute e tra le specie di grosse, piccole e medie dimensioni secondo la suddivisione fornita in Tabella 4 (vedi Tav. 2.3).
