SISTEMAZIONE DELLE BEVERE AFFLUENTI DEL FIUME LAMBRO IN VARI COMUNI DELLA PROVINCIA DI LECCO, COMO E MONZA E BRIANZA

PROGETTO ESECUTIVO

RELAZIONE GENERALE

E.01

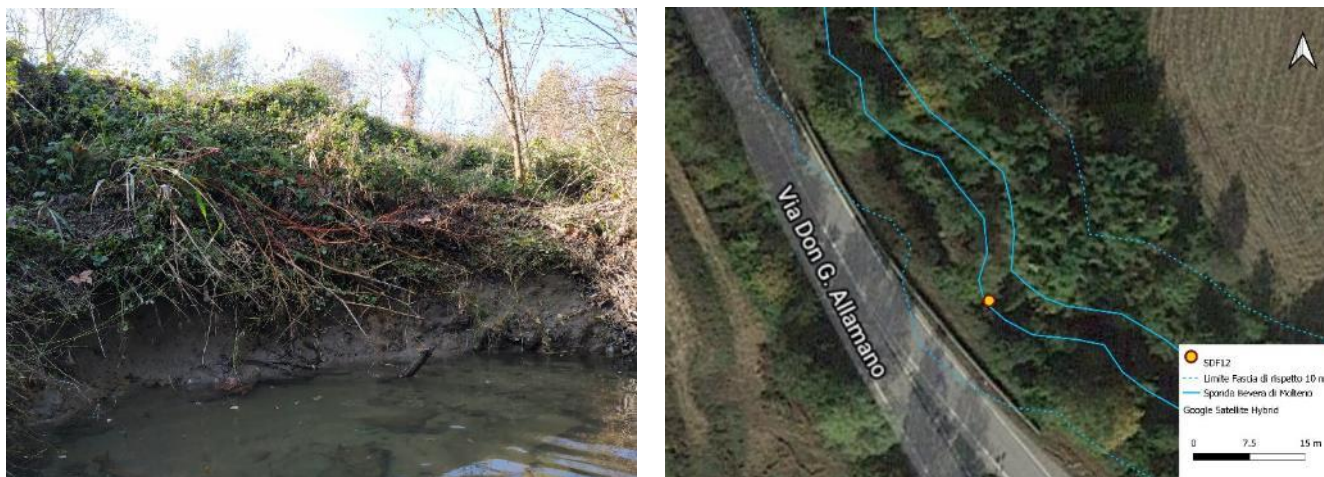
Figura 1-3 Criticità A1

In Figura 1-3 si nota come il tratto fluviale, che scorre parallelamente a Via Don G. Allamano in località Brongio (Molteno), sia soggetto ad una marcata erosione spondale in sinistra idrografica. Il dissesto idrogeologico si sviluppa per un'altezza di circa 2 m e una lunghezza di 15 m.

Si ritiene la problematica di prioritaria importanza per la presenza della strada in prossimità del punto di dissesto che rende necessario un intervento di protezione del tratto a rischio.

Al fine di prevenire una nuova erosione lungo il tratto fluviale ammalorato, che scorre parallelamente a Via Don G. Allamano in località Brongio (Molteno) e che si prolunga per circa 15 m, si propone di intervenire con la formazione di una protezione spondale in pietrame. Il manufatto di nuova realizzazione sarà dotato di una berma di fondazione, realizzata con massi di cava di peso non inferiore a 2200 kg; il ciglio superiore della berma sarà posizionato alla quota del fondo alveo e si approfondirà di circa 0.8 m. La mantellata, intestata sulla berma di fondazione, avrà uno spessore minimo di 0.8 m, un'altezza da circa 2.5 m e una pendenza del paramento di sponda di circa 60°. Per un migliore inserimento ambientale e per garantire un adeguato mascheramento dell'opera, la mantellata sarà intasata con terreno vegetale e verranno piantumate delle talee di salice tra gli interstizi.

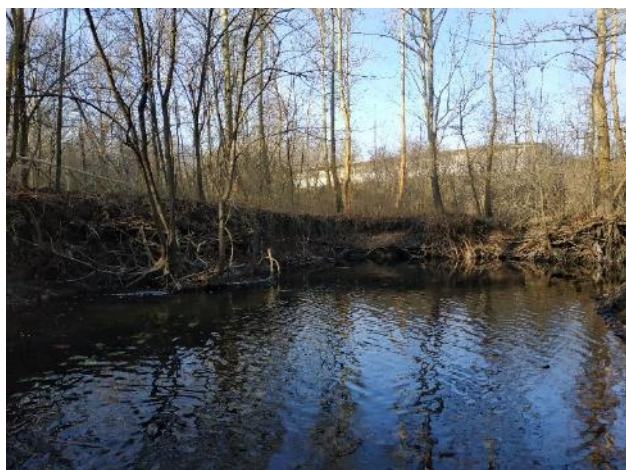
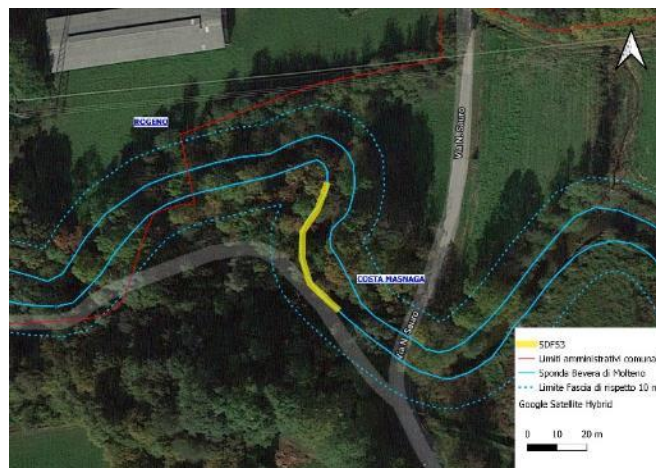
Un altro tratto fluviale critico, lungo circa 50 m, si incontra a valle dell'attraversamento di Via N. Sauro (Comune di Costa Masnaga) Figura 1-4. La problematica qui riscontrata è di erosione spondale in sinistra idrografica, che interessa un tratto spondale di altezza pari a circa 4 m e che, considerata la vicinanza al percorso ciclo-pedonale, rende l'intervento di prioritaria importanza. Inoltre, lungo la sponda a rischio, sono presenti circa 10 piante pericolanti.

Figura 1-4 Criticità B1: erosione marcata della sponda sinistra e presenza di piante pericolanti

L'intervento prevede una pulizia iniziale dell'area e l'abbattimento di 12 piante pericolanti. Al fine di evitare nuove erosioni del tratto collocato in corrispondenza della pista ciclopeditonale lungo circa 50 m si decide di intervenire suddividendo il tratto in due parti:

- Intervento B1.1: dove il torrente scorre quasi parallelamente alla pista ciclopeditonale, si procede costruendo una protezione spondale in massi a copertura di tutta la sponda. Il manufatto sarà dotato di una berma di fondazione, realizzata con massi di cava di peso non inferiore a 2200 kg; il ciglio superiore della berma sarà posizionato alla quota del fondo alveo e si approfondirà di circa 0.8 m. La mantellata, intestata sulla berma di fondazione, avrà uno spessore minimo di 0.8 m, un'altezza di circa 4 m e una pendenza del paramento di sponda di circa 60°. Per un migliore inserimento ambientale e per garantire un adeguato mascheramento dell'opera, la mantellata sarà intasata con terreno vegetale e verranno piantumate delle talee di salice tra gli interstizi;

- Intervento B1.2: nel tratto in cui il torrente assume un andamento più curvilineo, si prevede uno scavo di sbancamento per riprofilare la sponda e ridurne la pendenza a 45°. Successivamente, si costruisce una protezione spondale in massi per un'altezza di circa 2 m, a protezione della porzione superiore della sponda, e si riveste la sommità con una georete per consentirne l'inerbimento.

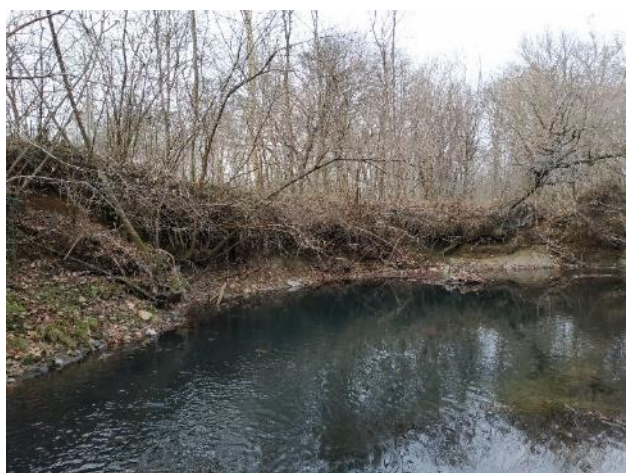
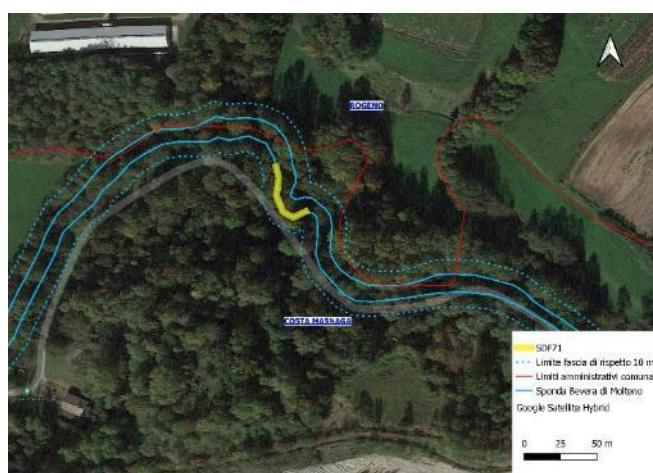
Durante il sopralluogo all'interno del Parco di Brenno è stata rilevata una problematica di erosione sulla sponda sinistra per una lunghezza di circa 30 m ed un'altezza di circa 3 m (Figura 1-5). L'area è inoltre interessata dalla presenza di abbondante vegetazione lungo la sponda che rende necessario un intervento di decespugliamento del tratto.

Figura 1-5 Criticità B2: erosione marcata della sponda sinistra e presenza di abbondante vegetazione in stato di abbandono

L'intervento B2 prevede la sistemazione del tratto di sponda ammalorato, lungo circa 30 m e interessato da abbondante erosione. Si effettua una pulizia iniziale dell'area mediante la rimozione di arbusti e alberi.

Si continua effettuando uno scavo di sbancamento per riprofilare la sponda e conferirle una pendenza 3:2. Infine, per prevenire una nuova erosione, si costruisce una difesa spondale in pietrame a protezione del tratto ammalorato, per tutta la lunghezza e l'altezza della sponda.

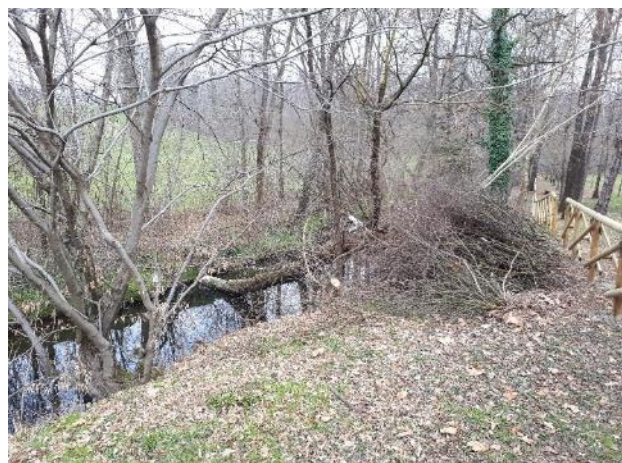
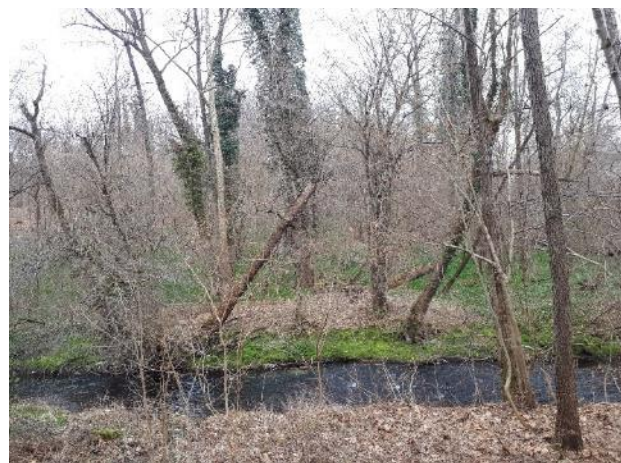
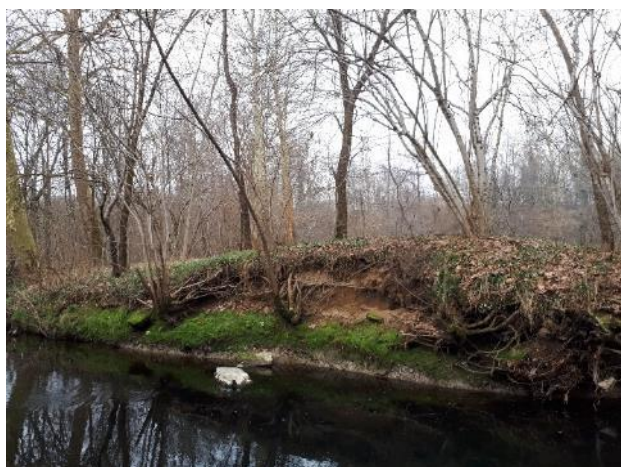
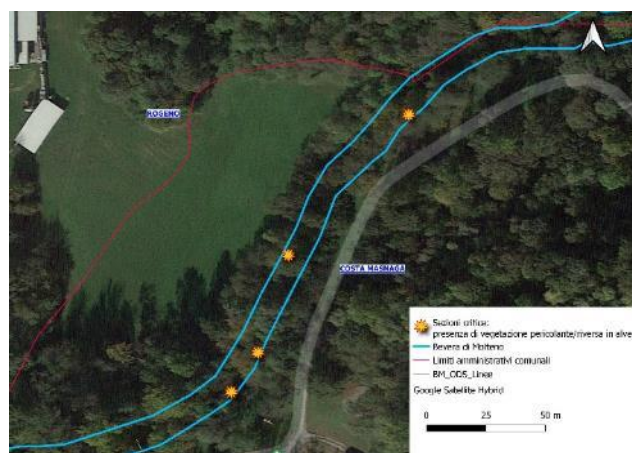
Lungo il torrente sono state osservate alcune sezioni interessate dalla presenza di piante di medie dimensioni e di altezza variabile tra 10 m e 20 m riverse o pericolanti in alveo (Figura 1-6). Inoltre, sempre in Figura 1-6, nell'immagine in basso a sinistra, si nota un tratto fluviale, più a valle rispetto alle sezioni appena descritte, in cui sono presenti piante pericolanti ed erosione moderata della sponda.

Figura 1-6 Criticità B3: Alcune problematiche riscontrate durante il sopralluogo (tratto fluviale mostrato nel riquadro in basso a destra) legate principalmente alla presenza di piante pericolanti o riverse in alveo.

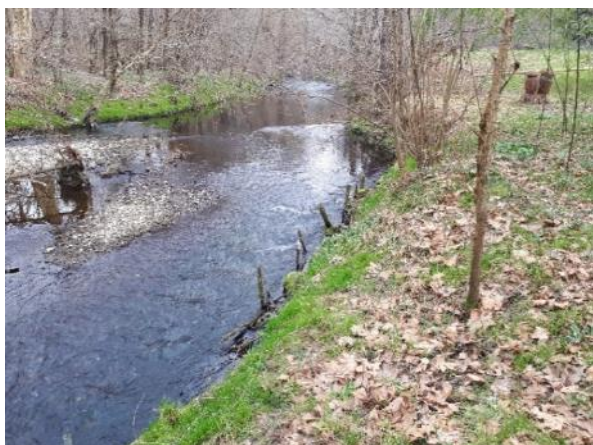
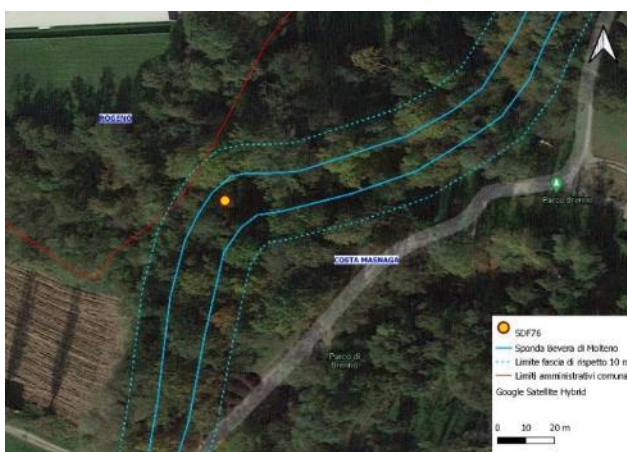
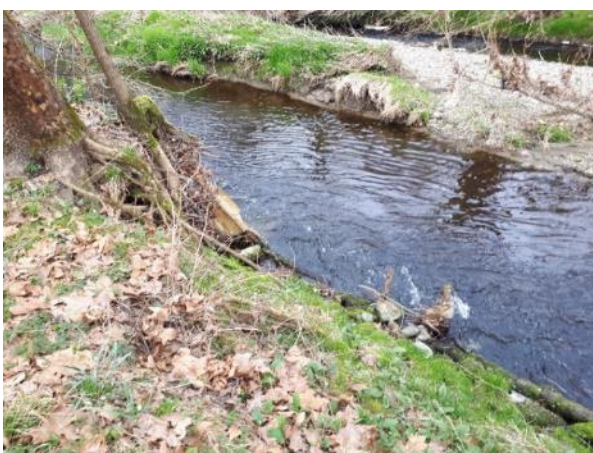
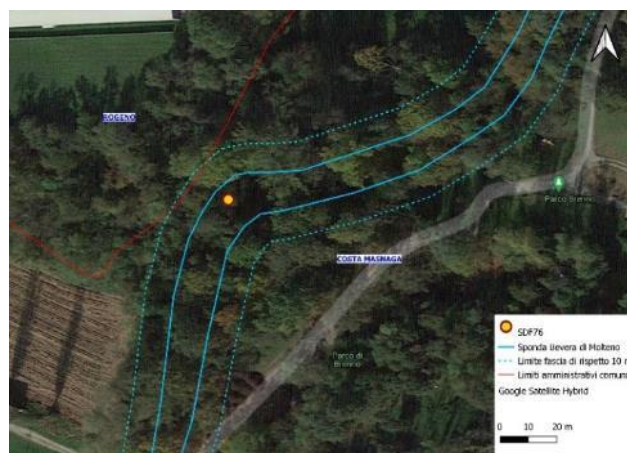
A circa 400 m a valle della criticità B3 (Figura 1-5), si incontra un tratto fluviale interessato da due problematiche. La prima riguarda la presenza consistente di vegetazione sull'isolotto formato da sedimenti trasportati dalla corrente (Figura 1-7). La seconda riguarda la presenza di un'opera di difesa, una palizzata lunga circa 20 m lungo la sponda sinistra del torrente, in prossimità del parcheggio all'ingresso del Parco di Brenno, in condizioni di degrado e ammaloramento.

Figura 1-7 Criticità B4: in alto a sinistra) vista da valle; in basso a sinistra) vista da monte; presenza di vegetazione sull'isolotto e di una palizzata in stato di degrado.

L'intervento, previsto in corrispondenza dell'ingresso al parco, consiste in un iniziale taglio e decespugliamento della vegetazione presente sull'isolotto. Successivamente, si prevede di rimuovere l'opera di difesa esistente e costruire una nuova palificata viva in legname a protezione della sponda, costituita da pali in legno di castagno infissi verticalmente e distanziati circa 2 m e legati a pali disposti in file orizzontali a ridosso della sponda. A consolidamento dell'opera verrà realizzata una berma di fondazione in massi. Tutte le ramaglie, i cimali e le cortecce verranno cippate e il cippato verrà distribuito ordinatamente nei pressi del letto di caduta delle piante.

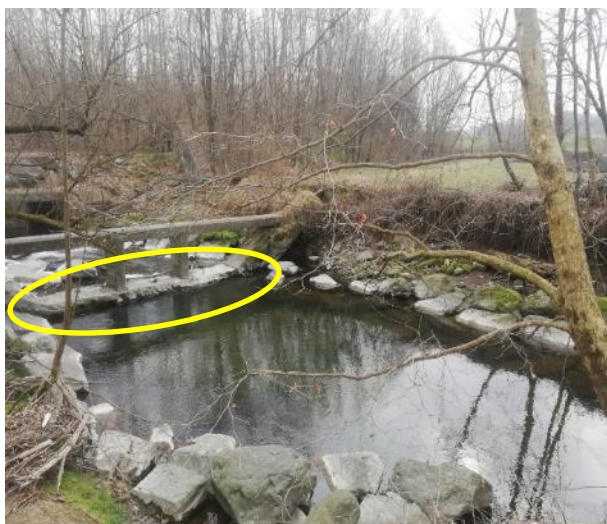
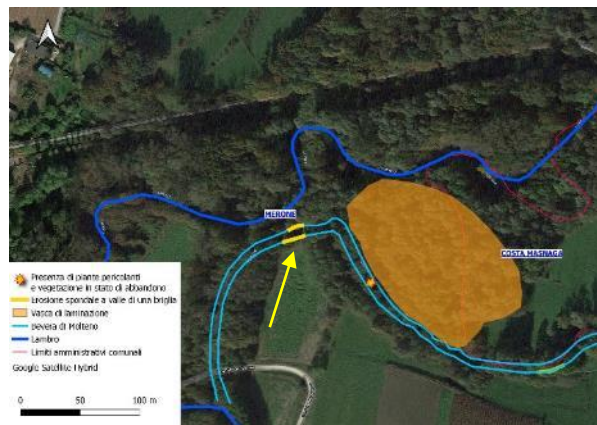
In località Baggero (Merone), a ridosso della confluenza della Bevera con il Fiume Lambro e in prossimità della briglia selettiva posta a valle della vasca di laminazione, è stata rilevata una problematica di erosione per una lunghezza di circa 20 m lungo entrambe le sponde (Figura 1-8 e Figura 1-9). In particolare, l'asportazione di materiale lungo la sponda sinistra, su cui poggia la briglia, ha causato un'instabilità della struttura. In Figura 1-8 si nota, infatti, che la base della briglia è leggermente inclinata, a evidenziare l'inizio di una rotazione della struttura. Durante il sopralluogo all'interno della vasca di laminazione, posta più a monte (area arancione in Figura 1-8 e Figura 1-9), sono stati rilevati problemi legati alla scarsa manutenzione della vegetazione, come si evince dalle immagini in Figura 1-10.

Figura 1-8 Criticità C1: Sponda sinistra della Bevere e opera trasversale soggetta a marcata erosione. In giallo è evidenziata l'instabilità alla base della briglia.

Riguardo al tratto fluviale localizzato a monte dell'opera di sbarramento, si propone la rimozione della vegetazione in alveo e l'abbattimento di piante pericolanti. Si interviene infine con la creazione, mediante decespugliamento, di una pista di accesso e futura manutenzione dell'area. Tutte le ramaglie, i cimali e le cortecce verranno cippate e il cippato verrà distribuito ordinatamente nei pressi del letto di caduta delle piante.

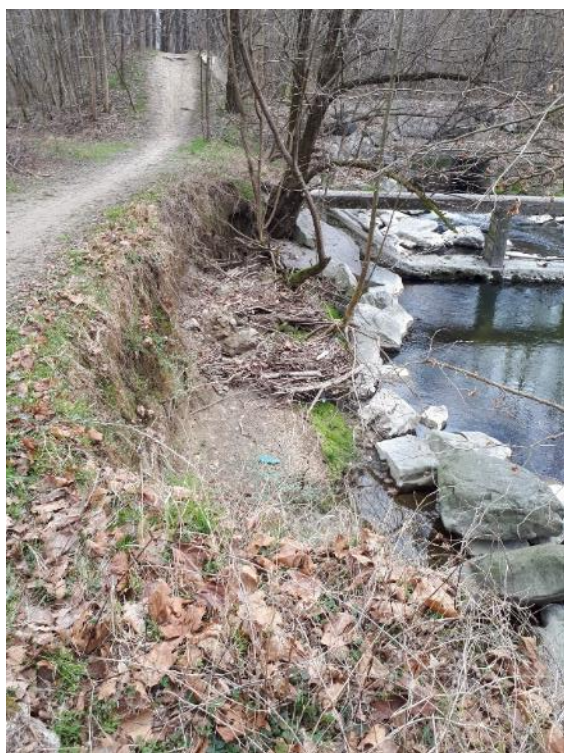
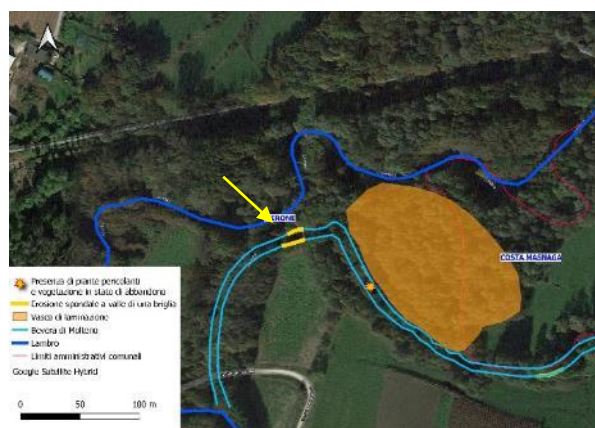
Figura 1-9 Criticità C1: Sponda destra del torrente a valle dell'opera trasversale interessata dalla presenza di piante e significativamente erosa.

In merito al tratto fluviale a valle dell'opera trasversale, viene proposto il seguente intervento: abbattimento e rimozione delle piante presenti lungo entrambe le sponde del tratto ammalorato, lungo circa 20 m, e successivo riempimento del volume eroso con pietrame di pezzatura fino a 2700 kg con lo scopo di proteggere le sponde da nuove erosioni e stabilizzare l'opera trasversale a monte. Il manufatto di nuova realizzazione sarà dotato di una berma di fondazione, realizzata con massi di cava di peso non inferiore a 2700 kg; il ciglio superiore della berma sarà posizionato alla quota del fondo alveo e si approfondirà di circa 1 m. La mantellata, intestata sulla berma di fondazione, avrà un'altezza di circa 2.5 m e una pendenza del paramento di sponda di circa 45°. Per un migliore inserimento ambientale e per garantire un adeguato mascheramento dell'opera, la mantellata sarà intasata con terreno vegetale e verranno piantumate delle talee di salice tra gli interstizi.

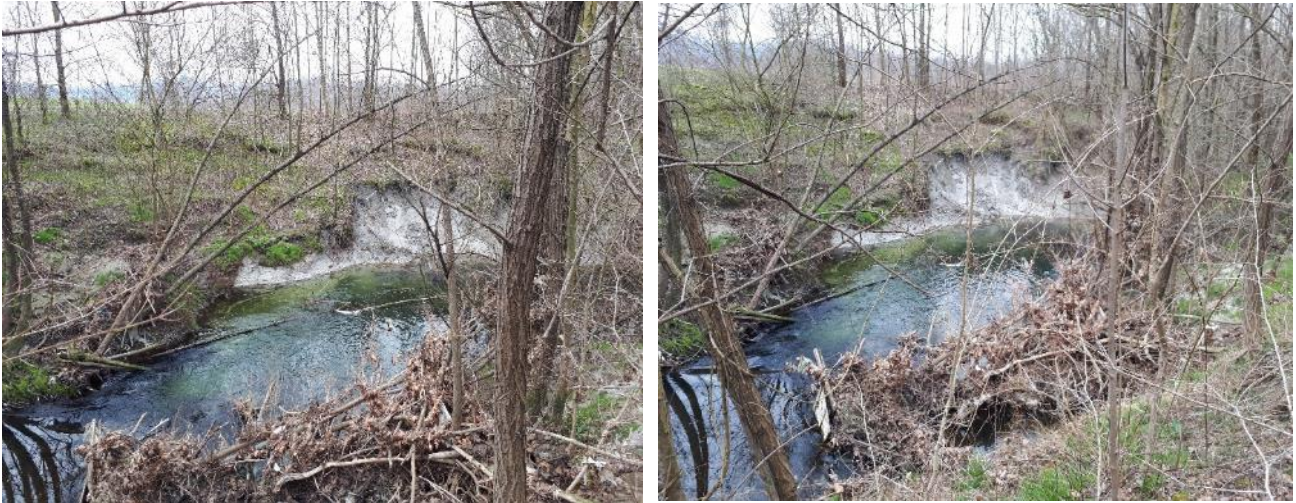
Figura 1-10 Scarsa manutenzione della vegetazione all'interno della vasca di laminazione lungo il torrente Bevera.

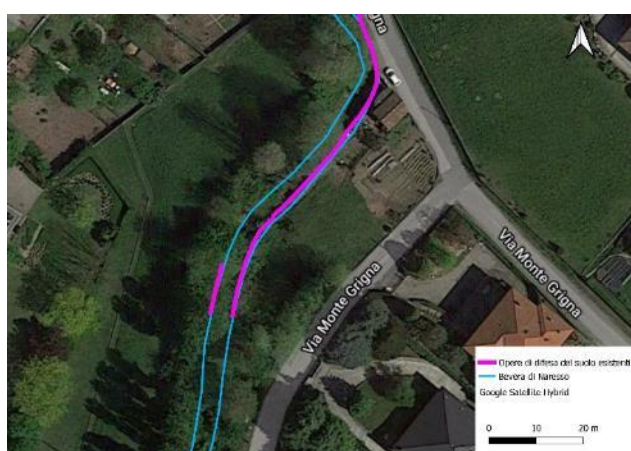
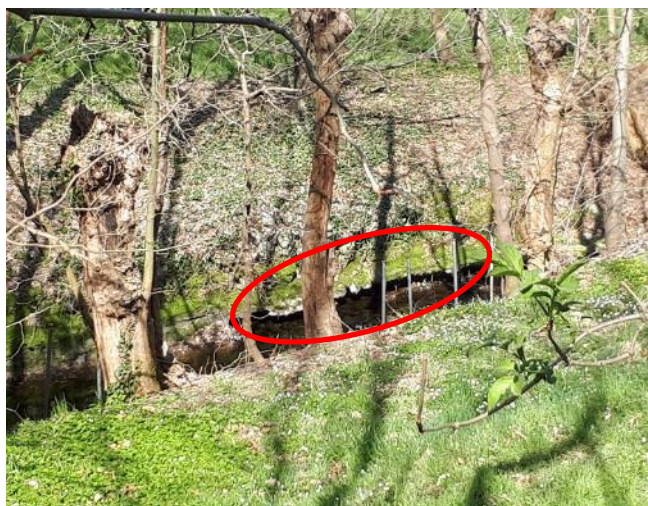
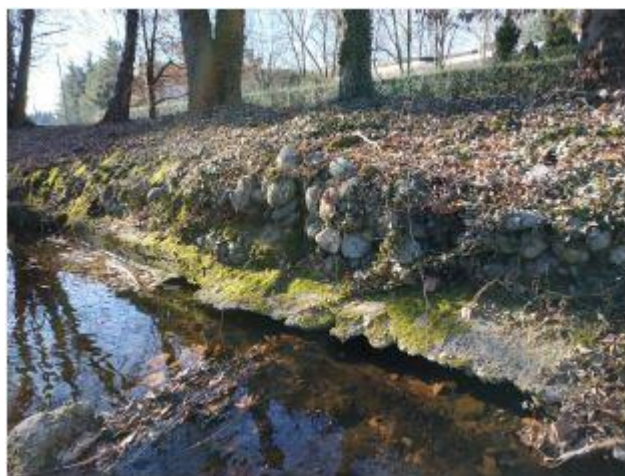
Lungo la sponda destra del tratto fluviale che corre parallelamente a Via Monte Grigna (Renate) è stata costruita una gabbionata su un singolo livello, dotata di un cordolo di calcestruzzo alla base, realizzata probabilmente a protezione del collettore fognario retrostante. Tuttavia, l'opera presenta un marcato scalzamento al piede lungo due tratti fluviali, per una lunghezza totale di circa 10 m (Figura 1-12).

Figura 1-12 Criticità D1: Scalzamento al piede di una gabbionata realizzata a protezione di un collettore fognario

Al fine di ridurre la forza erosiva della corrente in corrispondenza del tratto in Via Monte Grigna (Renate), si propone la costruzione di una soglia in massi disposta a valle del tratto in grado di indurre a tergo la sedimentazione di materiale e recuperare i tratti interessati dall'erosione del fondo. La soglia in pietrame verrà realizzata mediante l'ancoraggio sul fondo di massi ciclopici di volume non inferiore a 1 m³ e sarà dimensionata per avere una larghezza pari alla sezione dell'alveo, circa 5 m, una lunghezza di circa 2 m ed un'altezza pari alla minima altezza necessaria a raggiungere la quota a cui è posto il piede della sponda.

La progettazione della soglia ha infatti come obiettivo quello di favorire il ripristinarsi delle quote originarie del fondo del piede arginale, mediante il progressivo accumulo di sedimento a monte.

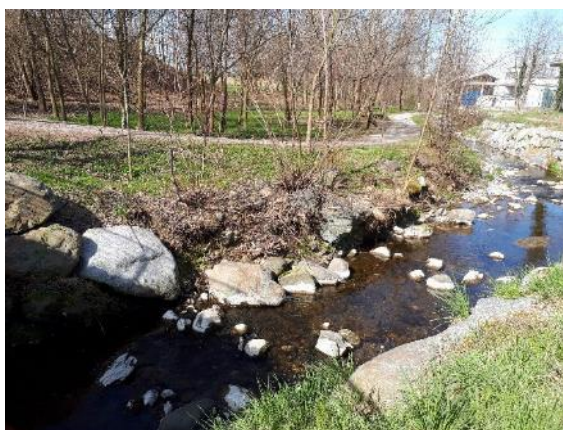
Al confine tra la zona industriale del Comune di Renate e la zona dei "Cariggi" è stato individuato un tratto fluviale critico collocato a valle del ponte pedonale di via Battisti e in prossimità della pista ciclo-pedonale. La sponda in destra idrografica è protetta da una difesa in massi continua lunga circa 50 m. In sinistra idrografica, invece, la scogliera protegge a tratti la sponda (Figura 1-13 e Figura 1-14). Durante il sopralluogo si è notato che la mantellata in sinistra, messa a protezione del tratto immediatamente a valle del ponte, è in parte collassata in alveo (Figura 1-13).

Figura 1-13 Criticità D2: Tratto di scogliera in parte collassata a valle di un attraversamento pedonale

Al fine di ripristinare la regolare sezione fluviale, si propone di intervenire con la rimozione dei ceppi/piante (n. 15) presenti lungo la sponda ammalorata in sinistra idraulica e la ricostruzione della difesa spondale in massi nel tratto immediatamente a valle del ponte pedonale (Intervento D2.1), per una lunghezza di circa 10 m. Verrà realizzata una berma di fondazione con massi di cava di peso non inferiore a 2400 kg e il ciglio superiore della berma sarà posizionato alla quota del fondo alveo e si approfondirà di circa 0.8 m. Successivamente verrà ripristinata la sponda esistente in parte con i massi presenti e in parte con nuovi massi di cava. Per un migliore inserimento ambientale e per garantire un adeguato mascheramento dell'opera, la mantellata sarà intasata con terreno vegetale.

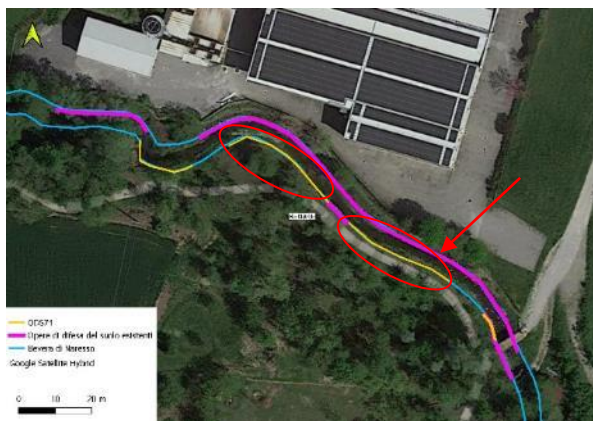
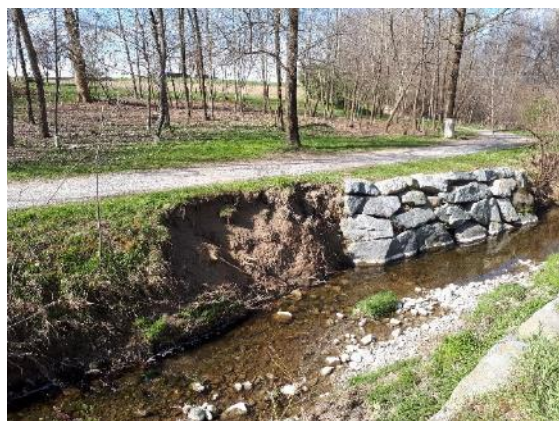
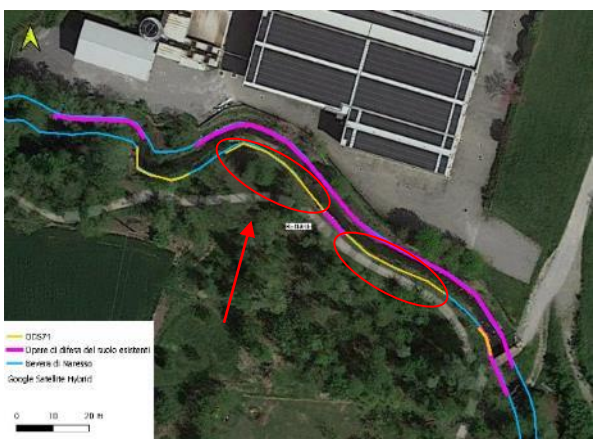
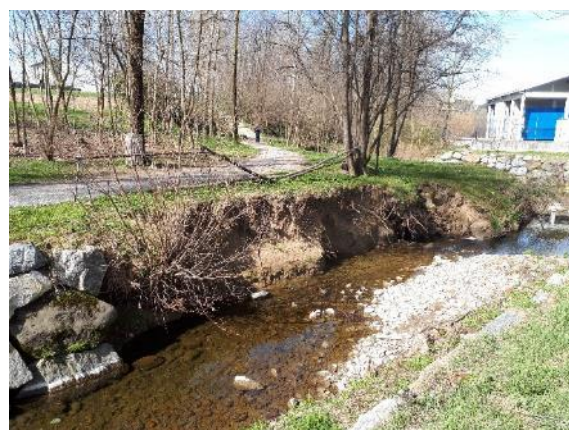
Muovendosi verso valle, si incontra un altro tratto protetto da una scogliera su entrambe le sponde (Figura 1-14). L'inizio e l'interruzione bruschi della difesa spondale in sinistra idrografica hanno causato una marcata erosione spondale immediatamente a monte e a valle del tratto protetto. Il dissesto si propaga per una lunghezza totale di circa 40 m ed un'altezza di circa 2 m. La stessa problematica si riscontra in un tratto collocato circa 20 m più a valle, sempre in sinistra, a ridosso di un meandro (Figura 1-15). L'erosione si sviluppa per circa 20 m in lunghezza e circa 2.5 m in altezza.

Figura 1-14 Criticità D2: Marcata erosione spondale in sinistra idrografica a monte e a valle di un tratto protetto da scogliera

Più a valle, si prevede di intervenire per contrastare il processo erosivo in atto completando la difesa spondale in massi già esistente per una lunghezza di circa 25 m a monte e 25 m a valle m, a protezione dei tratti più a rischio (Interventi D2.2 – D2.3).

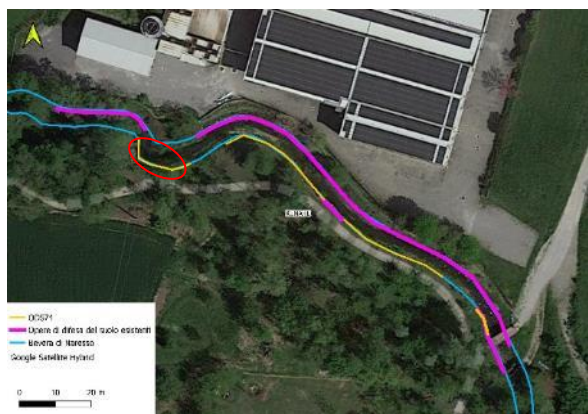
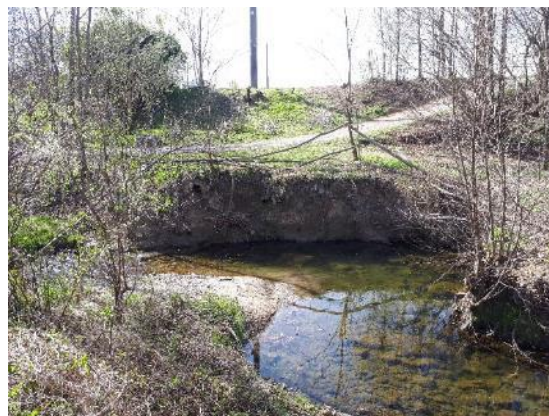
Figura 1-15 Criticità D2: Marcata erosione spondale in sinistra idrografica a valle del tratto protetto da scogliera

In merito all'erosione che si riscontra in un tratto collocato circa 20 m più a valle, a ridosso di un meandro, si propone di realizzare una difesa spondale in massi (Intervento D2.3) e la posa di una georete antierosiva.

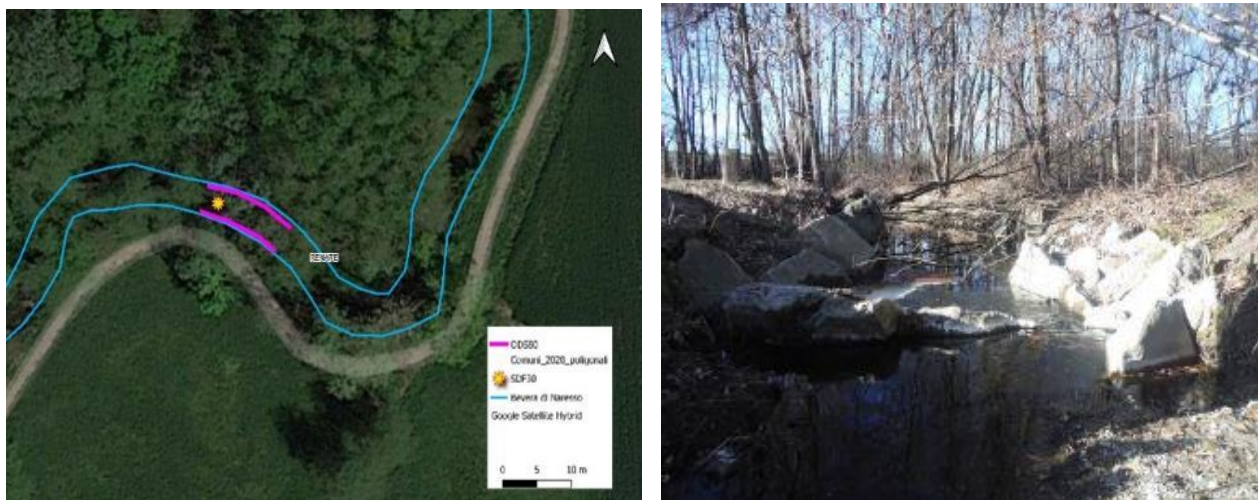
Il tratto fluviale oggetto di interesse è in parte protetto, in corrispondenza di uno sfioratore di piena, da una difesa spondale in massi sciolti di altezza contenuta, circa 1 m, che riveste entrambe le sponde (Figura 1-16). Tuttavia, l'opera di protezione risulta ammalorata e in parte collassata in alveo, causando il restringimento della sezione fluviale. Il tratto è interessato anche dalla presenza di 5 piante di piccole dimensioni riverse in alveo.

Figura 1-16 Criticità D3: Presenza significativa di vegetazione riversa in alveo e di una scogliera in parte collassata in alveo

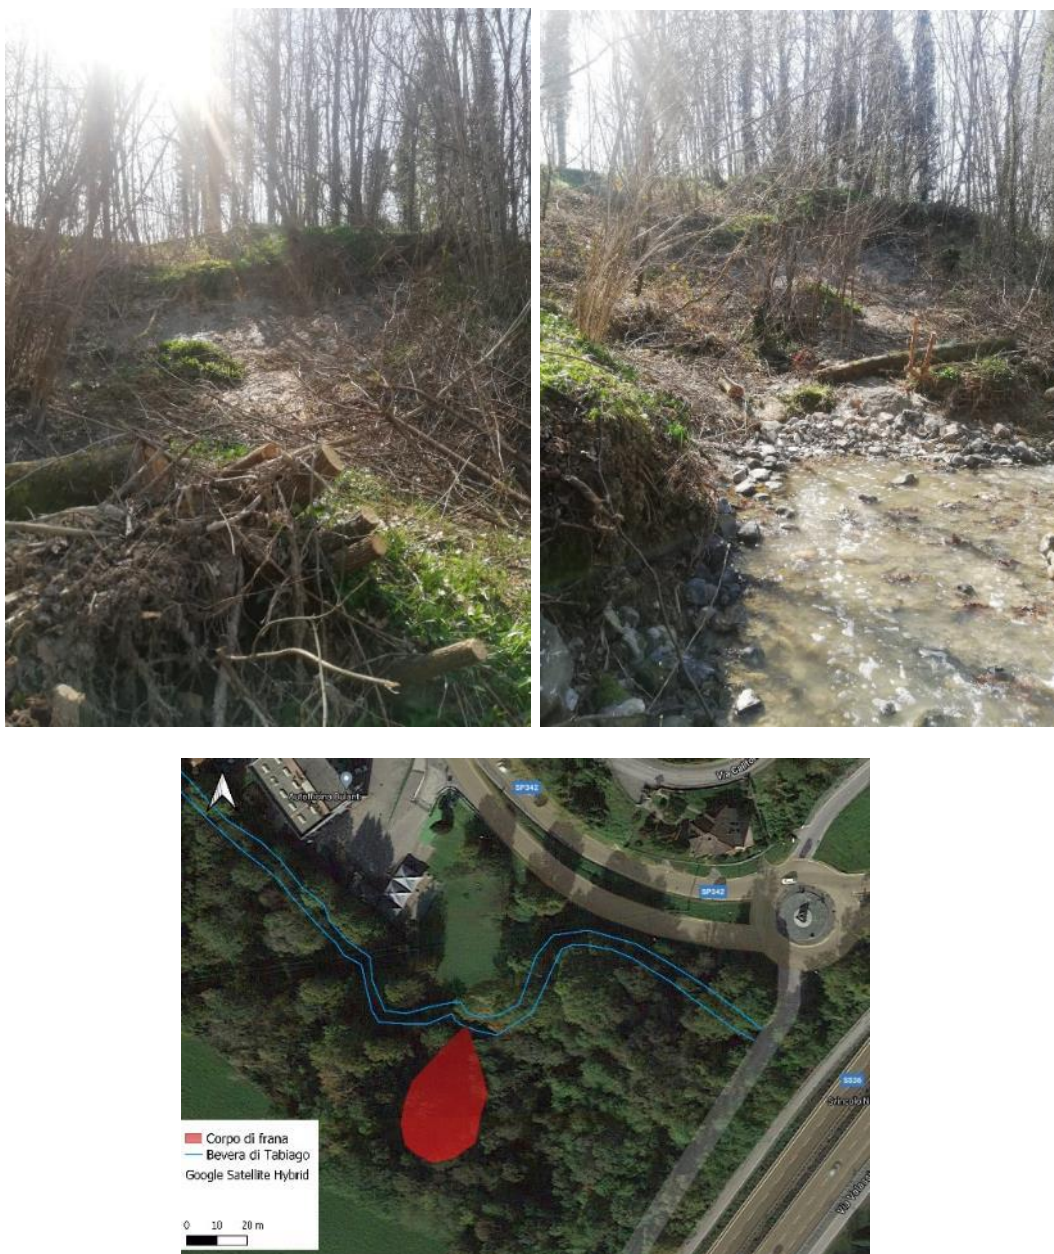
A seguito di segnalazioni relativamente ad una frana lungo il tratto immediatamente a monte della confluenza della Bevera di Tabiago e del Fiume Lambro, è stato condotto di recente un sopralluogo che ha mostrato alcune criticità lungo il tratto oggetto di interesse (Figura 1-18).

Figura 1-18 Criticità E1: Vista del corpo di frana dall'alveo. Parte del materiale si è depositato lungo la sponda sinistra della Bevera.

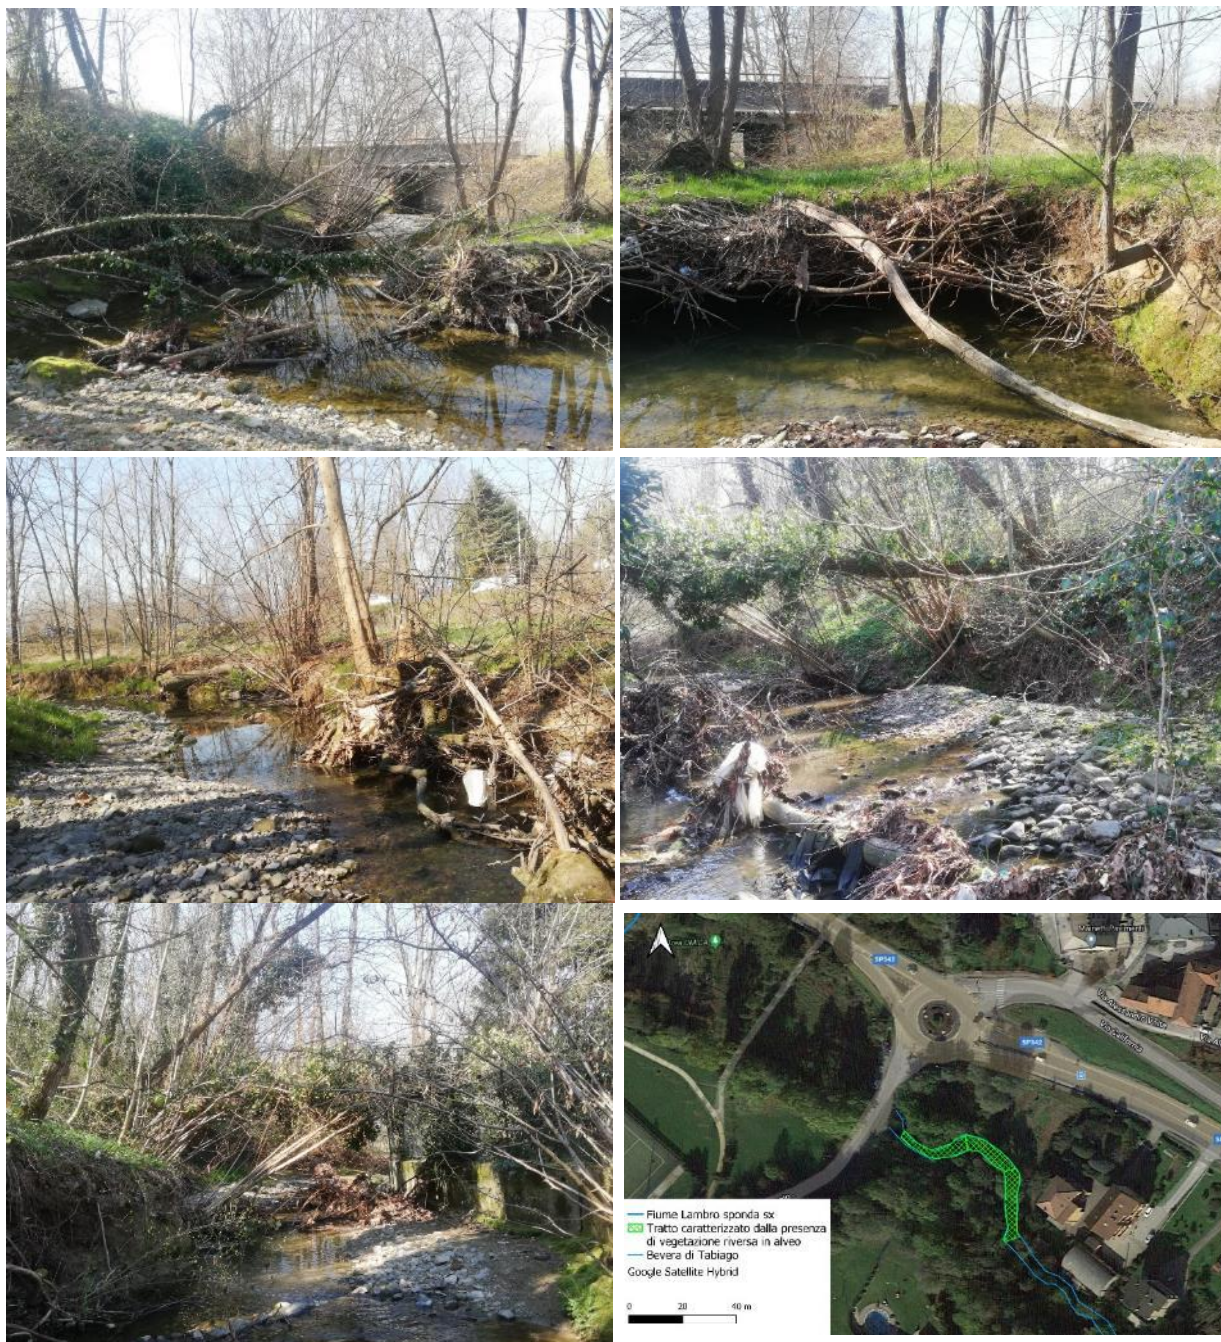
Oltre al corpo di frana (Figura 1-18), infatti, sono stati rilevati punti critici interessati dalla presenza significativa di vegetazione sponale riversa in alveo, soprattutto a monte dell'attraversamento stradale di Via Località Gaggio (Figura 1-19).

Figura 1-19 Criticità E1: Tratto immediatamente a monte dell'attraversamento stradale interessato dalla presenza di abbondante vegetazione pericolante e riversa in alveo.

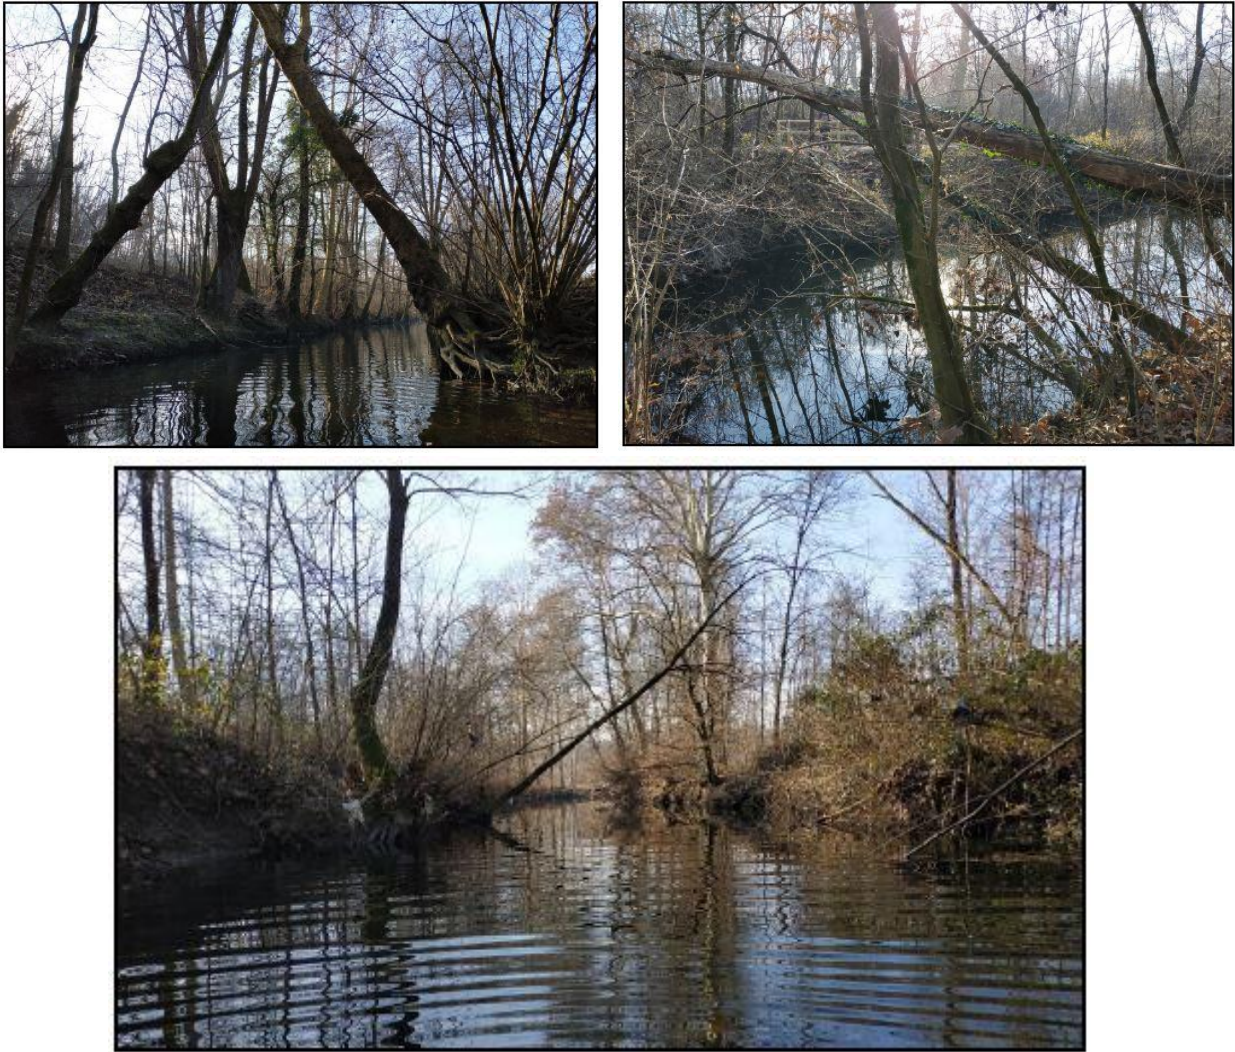
Figura 4-1 Alcune delle sezioni critiche per la sicurezza idraulica a causa di piante spondali pericolanti e in parte riverse in alveo

Si evidenzia come, per garantire la sicurezza idraulica presente e futura dei corsi d'acqua in oggetto, sia necessaria una manutenzione continua e programmata della vegetazione spondale.
