### 12.3. L'obiettivo ricognitivo E3: fattori di rischio idrogeologico e antropogenico

#### 12.3.1. *La distribuzione delle situazioni di alterazione e degrado di origine prevalentemente antropica*

### 12.3.2. Le espressioni e le localizzazioni del rischio idrogeologico

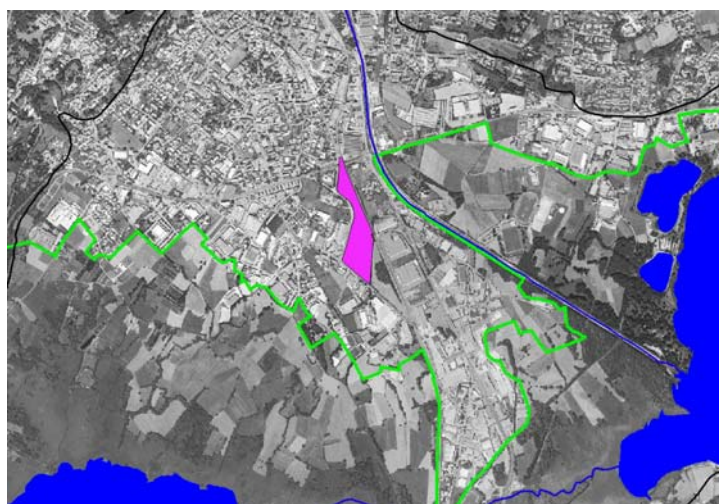
*Discarica censita in Comune di Erba*

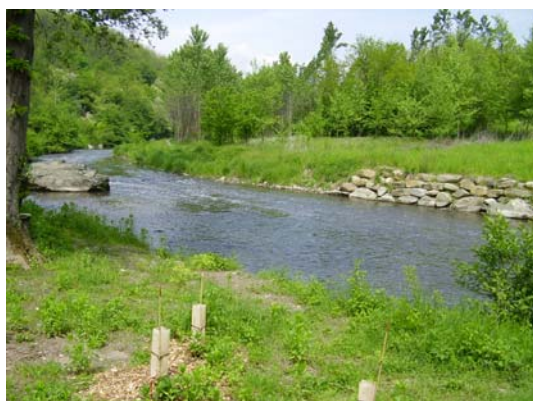
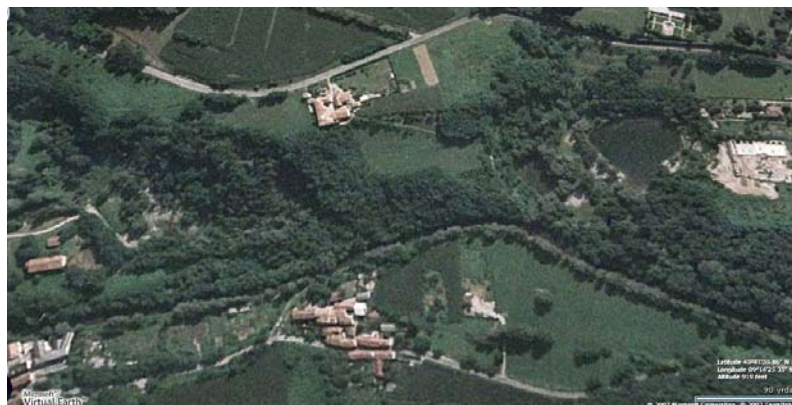
*Il Lambro all'altezza di Briosco: aree di cava rinverdite (a sinistra); il Lambro a Molino Resica (Verano) con le vecchie cave in sponda sinistra*

L'immagine a destra riporta in colore le aree degradate segnalate dal Parco e contenute nel file "aree\_degradate" (areedeg, in origine).

Come è possibile vedere, si tratta di aree generalmente situate lungo l'asta del Lambro e corrispondenti a vari tipi di degrado, soprattutto zone di cava, spesso non più attive, o zone con evidenti alterazioni del terreno.

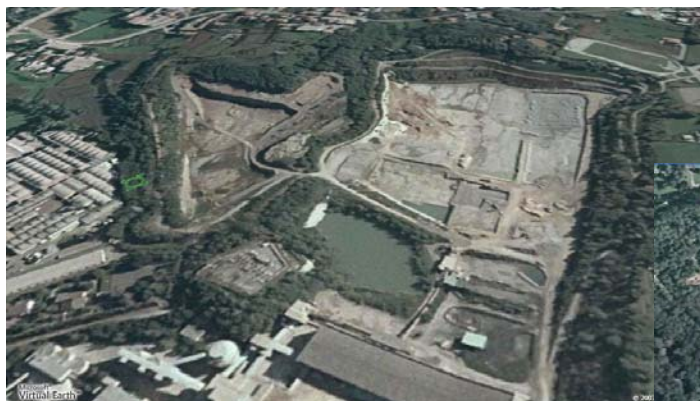
*La cava di marna di Cassago e le vecchie cave di argilla di Gaggio*

Particolare evidenza hanno poi le cave di pietra: nel paesaggio 3.2 è presente la cava di pietra marnosa di Cassago, in località Campo Asciutti, mentre le altre cave importanti sono presenti nei paesaggi 3.1 (Brenno della Torre, Baggero – Valle del Lambro e Bevera di Molteno, con terrazzi e ambienti poco elevati circostanti tra Lambrugo e Rogeno), 2.5 (margine morenico e argini rocciosi a sud dei laghi briantei) e 1.1, con le

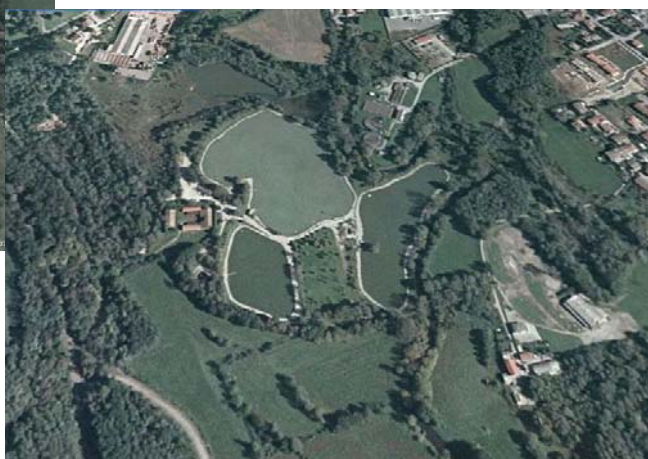
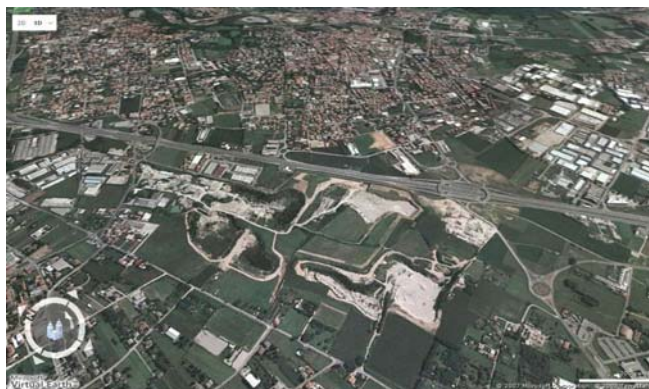
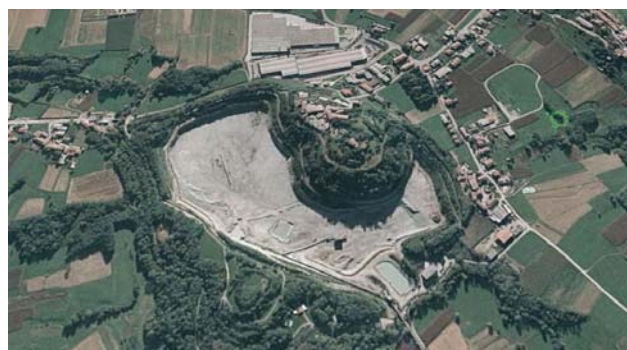
*La grande area di cava tra Carate Brianza e Pavia (fuori dal perimetro del Parco) e, a destra, la cava di pietra di Brenno della Torre*

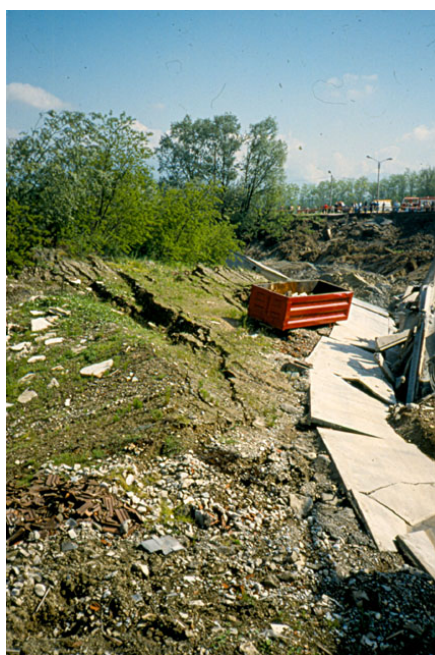
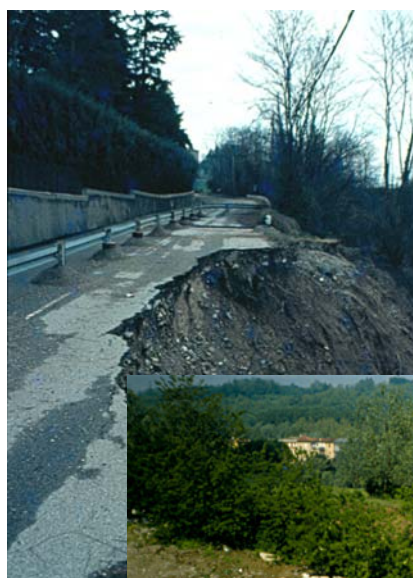
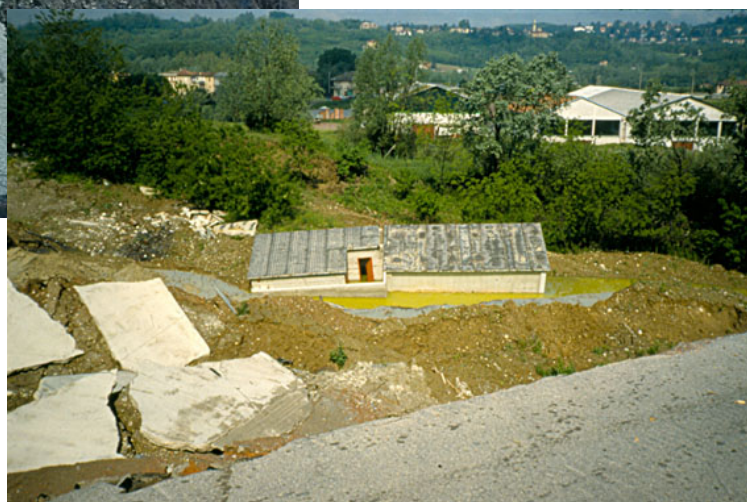
*La frana di Fornacetta di Briosco del 19 maggio 1985*

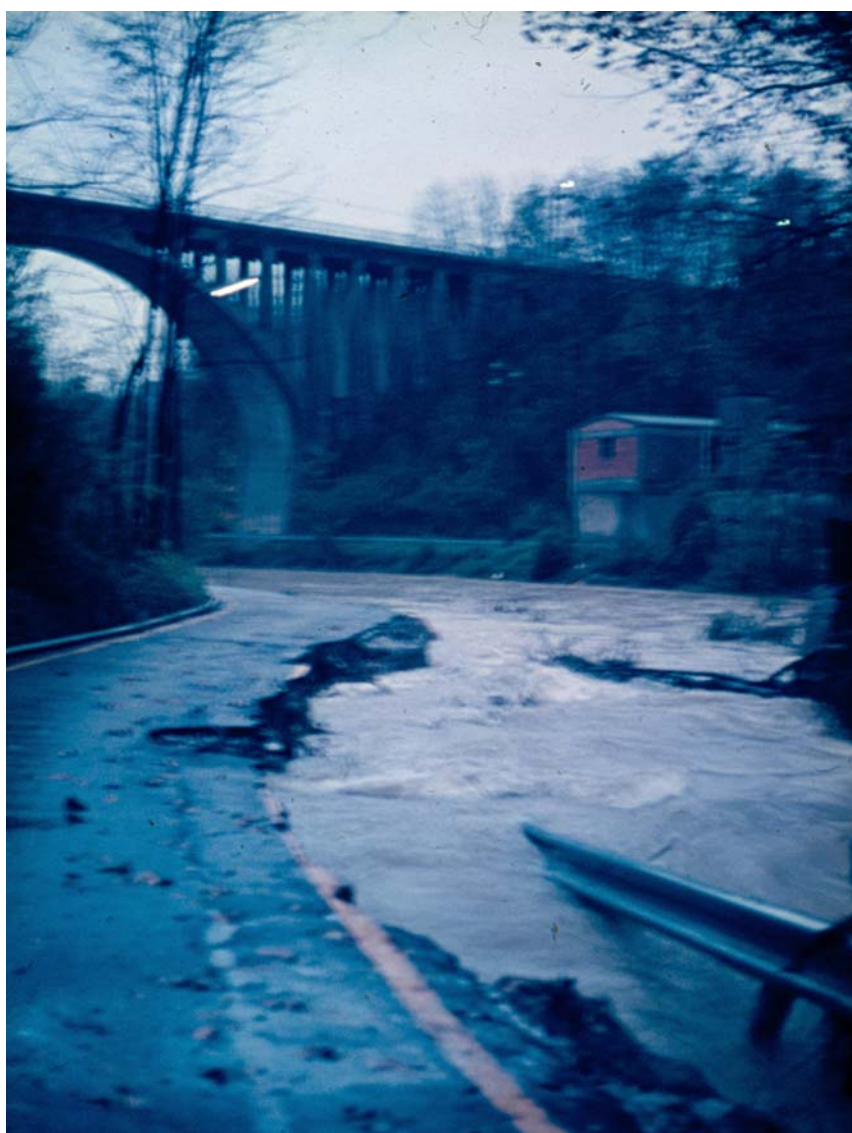
*Il Lambro si porta via la strada di Realdino*
