PARCO REGIONALE DELLA VALLE DEL LAMBRO

RECUPERO DEL CORSO DELLA ROGGIA DELL'ORRIDO DI INVERIGO CON SEPARAZIONE COLLETTORE FOGNARIO – LOTTO 1

PROGETTO DEFINITIVO – ESECUTIVO RELAZIONE GENERALE

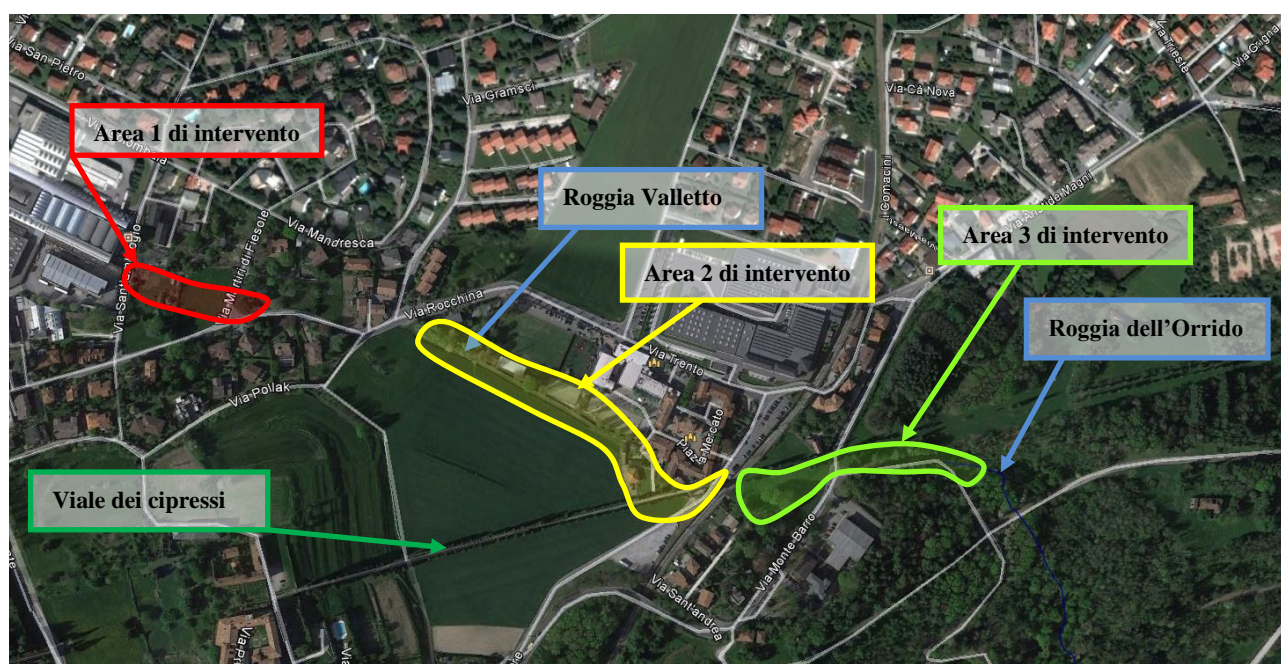
Figura 1 – Inquadramento territoriale delle aree di intervento

- Area 1: Roggia del Valletto per il suo tratto compreso tra via Sant’Ambrogio e via Martiri di Fiesole, oggi intubata in mezzo a prati;
- Area 2: Roggia del Valletto nel prato che ospita il viale dei cipressi, dove la roggia è in un primo tratto canalizzata in canaletta di calcestruzzo, quindi corre intubata sotto l’Esedra e prima di sottopassare la ferrovia si mischia con i reflui fognari;
- Area 3: Roggia del Valletto e reflui fognari a valle della ferrovia trasportati da una condotta che nell’area a fondo chiuso corre sotto la strada quindi ha un manufatto di sfioro malfunzionante che permette il recapito di buona parte delle portate nere nell’Orrido di Inverigo.

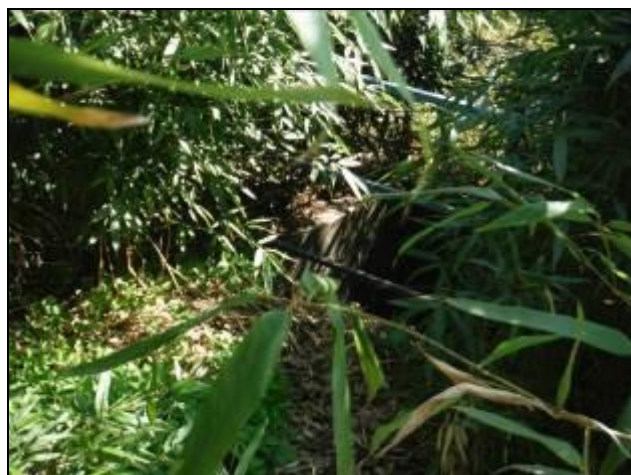
Figure 2 e 3 – Roggia Valletto a monte e a valle di via Sant’Ambrogio

A monte di via Sant’Ambrogio la roggia Valletto è a cielo libero e scorre in mezzo all’area produttiva tra via al Gigante e via Colombaio. A partire da Via Sant’Ambrogio viene intubata e da quel punto è ispezionabile solo attraverso alcune camerette aperte che si intravedono in mezzo ai prati o alla boscaglia. A monte di via Sant’Ambrogio la roggia ha una larghezza massima di 2 metri ed una profondità di 1,5, mentre a valle prosegue in un tratto intubato di diametro massimo di 1 metro.

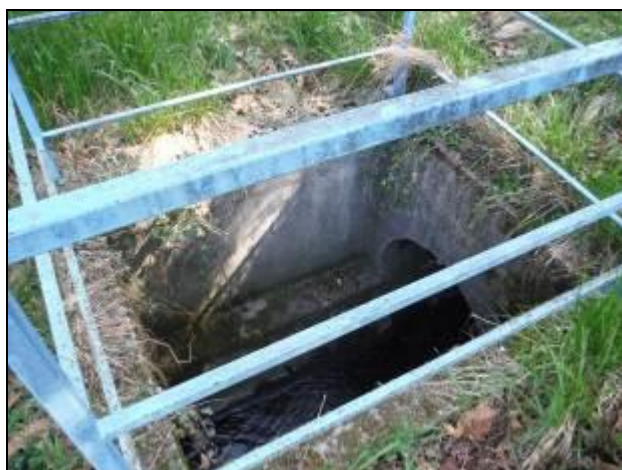
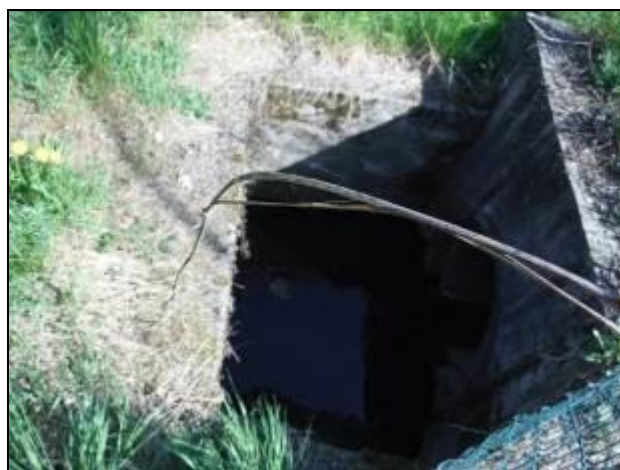
Figure 4 e 5 – Roggia Valletto tra via Sant’Ambrogio e via Martiri di Fiesole

Nel tratto compreso tra via Sant’Ambrogio e via Martiri di Fiesole la roggia attraversa prati intervallati da macchie arboree, fino ad attraversare via Rocchina poco prima dell’incrocio con via Martiri di Fiesole. Complessivamente in questo tratto sono stati rinvenute 4 camerette di ispezione.

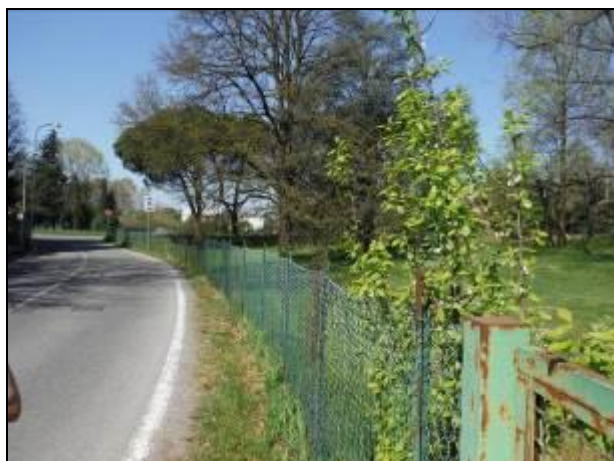
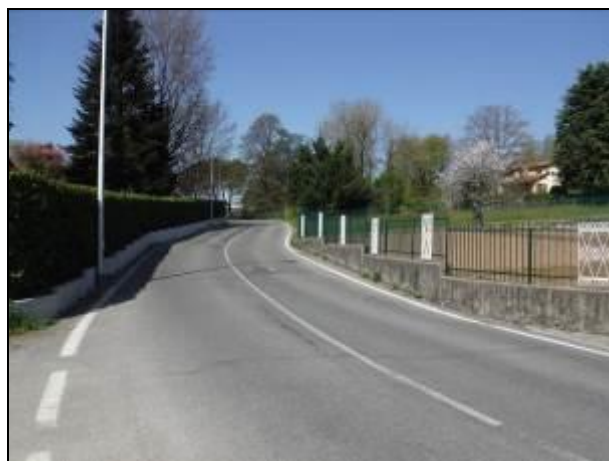
Figure 6 e 7 – Tratto tra via Martiri di Fiesole e via Rocchina

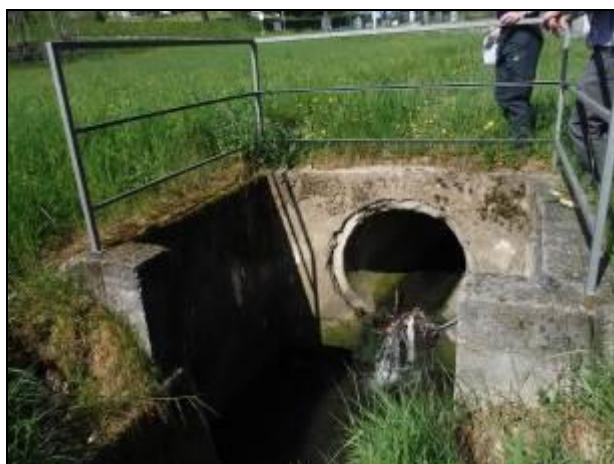
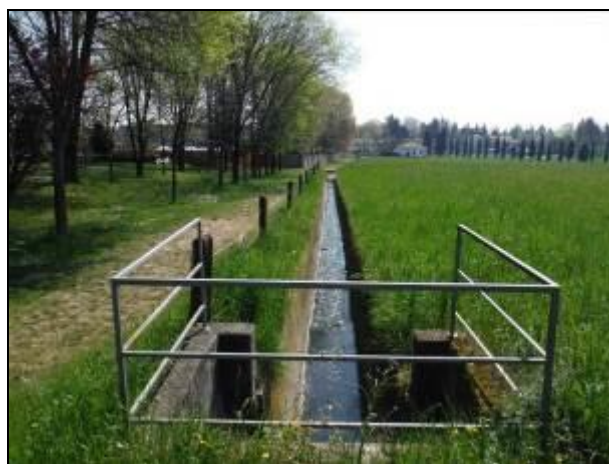
Figure 8 e 9 – Roggia Valletto all'uscita della tombinatura di via Rocchina

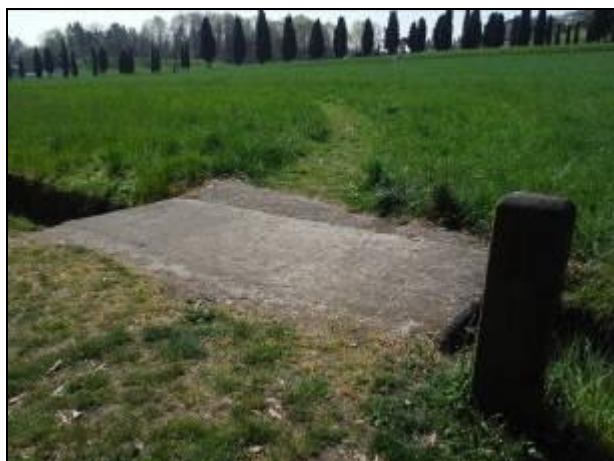
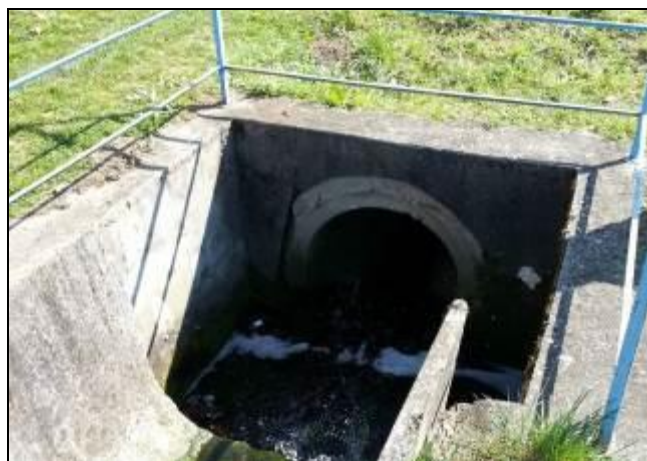
Figure 10 e 11 – Attraversamento sulla Roggia Valletto e nuova ritombinatura nel parco di villa Crivelli

Nel parco di Villa Crivelli prosegue in una canaletta di calcestruzzo per circa 200 metri prima di essere nuovamente intubata. Qui costeggia i prati che costituiscono il parco senza rilevante naturalità, annullata dalla completa banalizzazione dell’alveo e per nulla vegetata lungo le sponde. In questo tratto è presente anche un manufatto che consente l’eventuale attraversamento per dirigersi verso la baita del CAI e l’Oratorio della Parrocchia di Sant’Ambrogio.

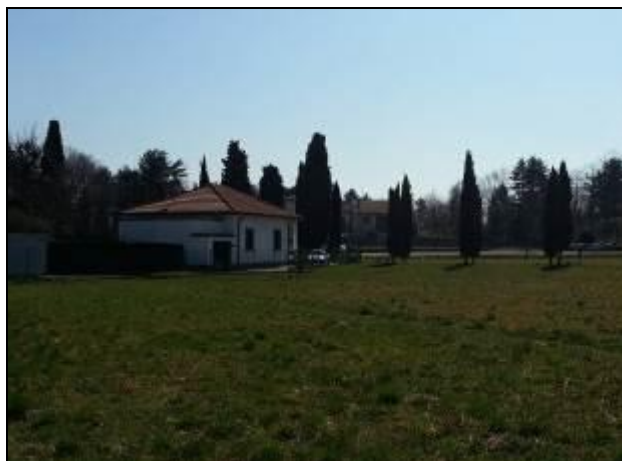
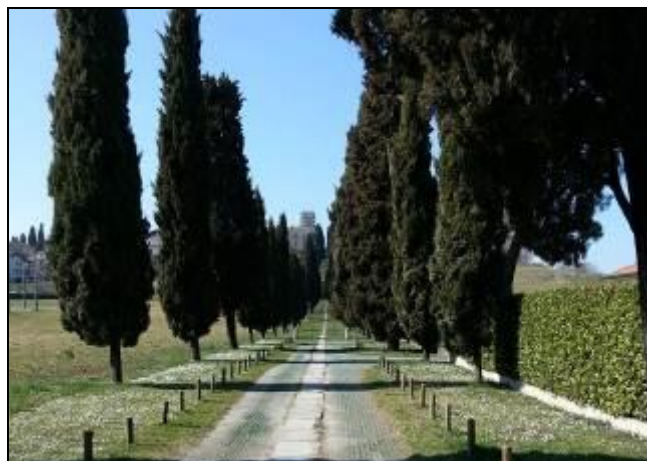
Figure 12 e 13 – Tratto intubato a monte e lungo il viale dei cipressi

Nel tratto successivo la roggia corre intubata in direzione prima NW-SE quindi N-S, sempre costeggiando l'abitato di Santa Maria della Noce; quindi intercetta il viale dei cipressi e vi scorre sotto per circa 60 metri prima di giungere nell'Esedra.

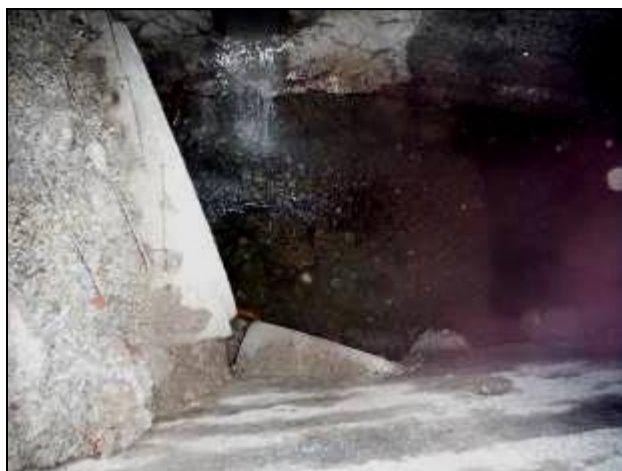
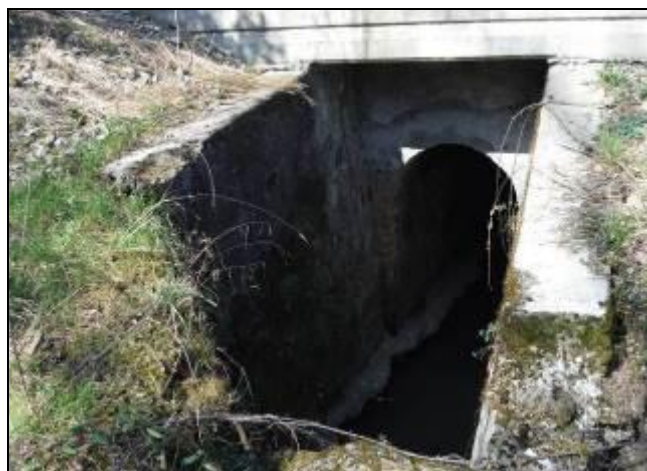
Figure 14 e 15 – Pozzetto su via IV novembre e passaggio sotto la ferrovia

La roggia presumibilmente sotto il viale dei cipressi riceve alcuni contributi di acque nere dalle abitazioni prospicienti; quindi nell'Esedra riceve le acque meteoriche di tutto il quartiere di Santa Maria della Noce. Infine, sempre intubata in un condotto di diametro di 1 metro, attraversa la via IV novembre convergendo in un pozzetto, posto a monte della linea ferroviaria, dove riceve altri contributi di acque miste (bianche e nere).

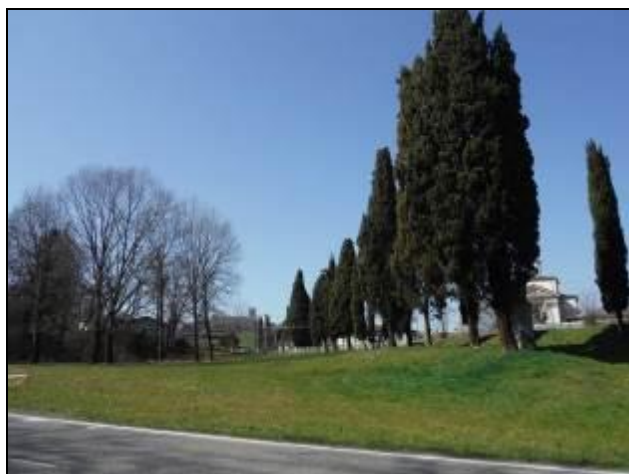
Figure 16 e 17 – Vista del tratto tra la ferrovia e via IV Novembre ed uscita dello sfioratore nell’Orrido

In tutto il tratto sopra descritto la roggia è rimasta intubata. A valle della ferrovia torna in superficie per alcuni metri, ma oramai è completamente compromessa dalle portate nere che di fatto si tratta a tutti gli effetti di un tratto di fognatura a cielo aperto. Viene successivamente nuovamente intubata e attraversa il campo a prato compreso tra la ferrovia e la via monte Barro, sempre dentro un condotto del diametro di 1 metro; quindi sottopassa la via monte Barro ed entra nella proprietà ex-Victory. Qui il condotto segue la strada interna e sulla curva, dopo avere ricevuto altre acque miste (con forte componente di nera), lo sfioratore reimmette le portate in eccesso nella valle dell'Orrido. Da questo punto in poi la roggia corre in un ambito boscato all'interno del fondo chiuso.
