SISTEMAZIONE DELLE BEVERE AFFLUENTI DEL FIUME LAMBRO IN VARI COMUNI DELLA PROVINCIA DI LECCO, COMO E MONZA E BRIANZA

PROGETTO ESECUTIVO

RELAZIONE GENERALE

E.01

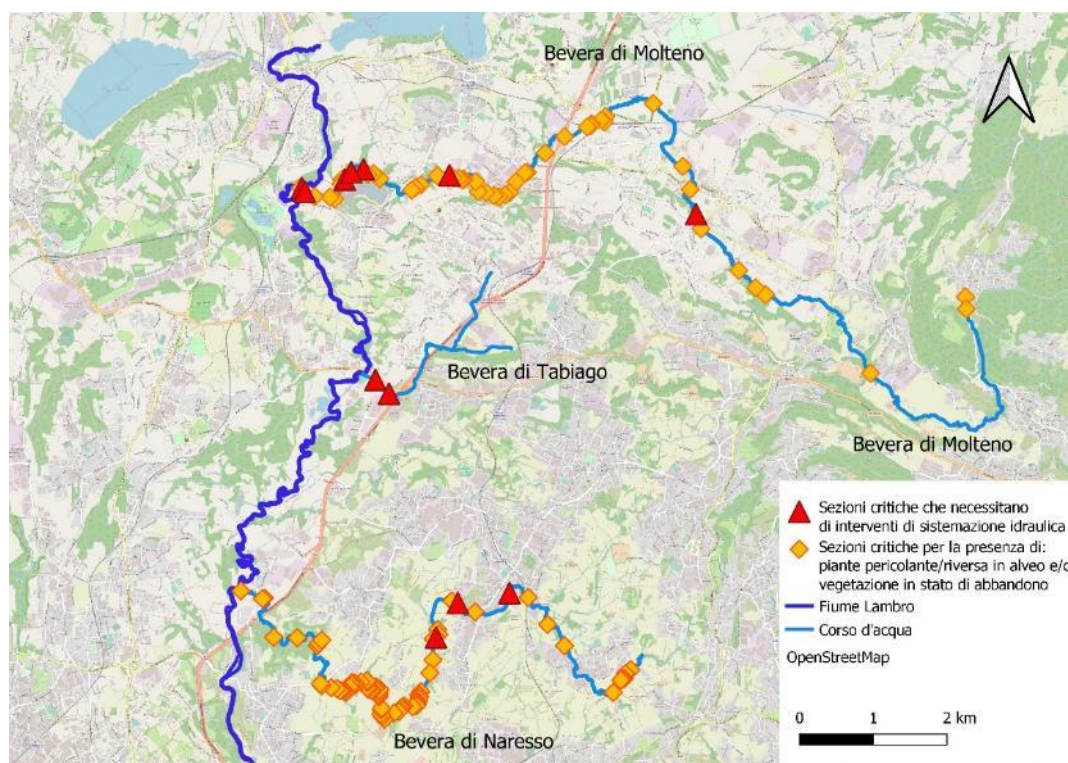
Figura 1-1 Tavola rappresentativa dei siti di intervento e delle sezioni critiche per la presenza di vegetazione che richiede manutenzione lungo le Bevere

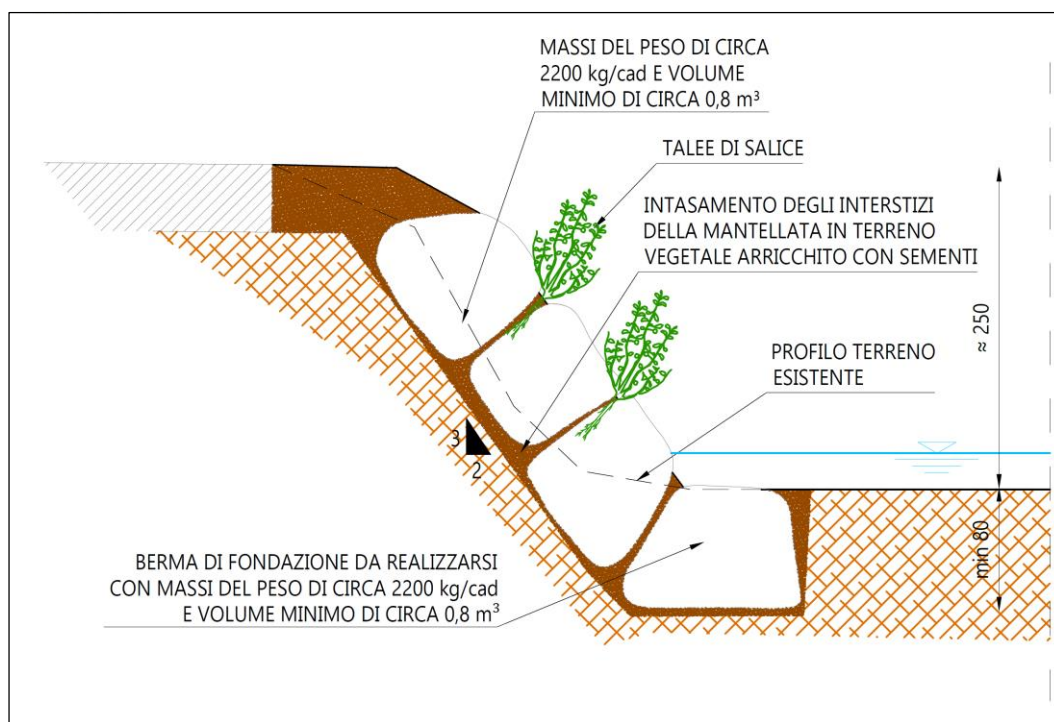
Figura 4-1 - Sezione tipologica intervento A1

In Figura 1-3 si nota come il tratto fluviale, che scorre parallelamente a Via Don G. Allamano in località Brongio (Molteno), sia soggetto ad una marcata erosione spondale in sinistra idrografica. Il dissesto idrogeologico si sviluppa per un'altezza di circa 2 m e una lunghezza di 15 m.

Al fine di prevenire una nuova erosione lungo il tratto fluviale ammalorato, che scorre parallelamente a Via Don G. Allamano in località Brongio (Molteno) e che si prolunga per circa 15 m, si propone di intervenire con la formazione di una protezione spondale in pietrame. Il manufatto di nuova realizzazione sarà dotato di una berma di fondazione, realizzata con massi di cava di peso non inferiore a 2200 kg; il ciglio superiore della berma sarà posizionato alla quota del fondo alveo e si approfondirà di circa 0.8 m. La mantellata, intestata sulla berma di fondazione, avrà uno spessore minimo di 0.8 m, un'altezza da circa 2.5 m e una pendenza del paramento di sponda di circa 60°. Per un migliore inserimento ambientale e per garantire un adeguato mascheramento dell'opera, la mantellata sarà intasata con terreno vegetale e verranno piantumate delle talee di salice tra gli interstizi.

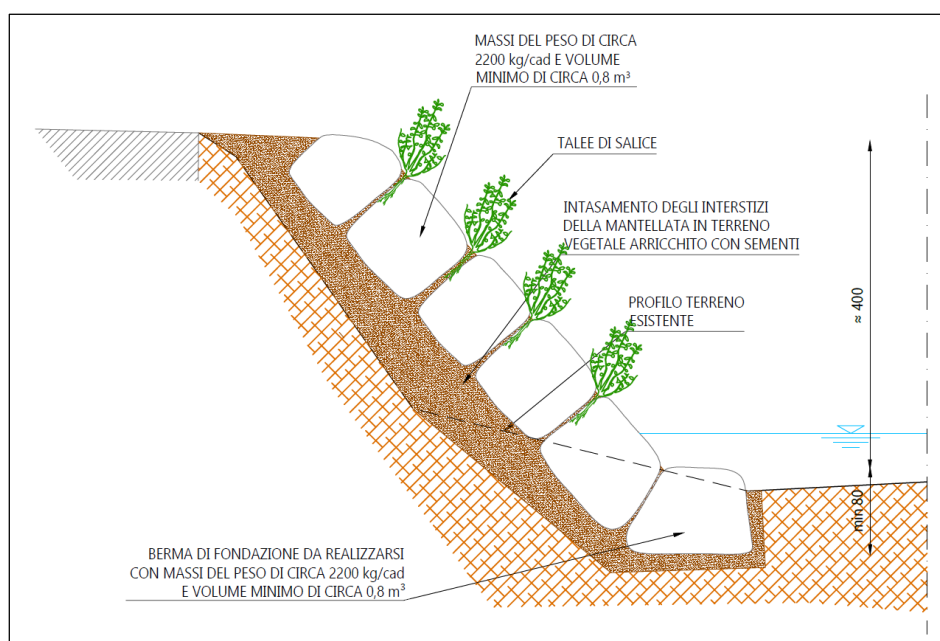
Figura 4-2 - Sezione tipologica intervento B1.1

Un altro tratto fluviale critico, lungo circa 50 m, si incontra a valle dell'attraversamento di Via N. Sauro (Comune di Costa Masnaga) Figura 1-4. La problematica qui riscontrata è di erosione spondale in sinistra idrografica, che interessa un tratto spondale di altezza pari a circa 4 m e che, considerata la vicinanza al percorso ciclo-pedonale, rende l'intervento di prioritaria importanza. Inoltre, lungo la sponda a rischio, sono presenti circa 10 piante pericolanti.

L'intervento prevede una pulizia iniziale dell'area e l'abbattimento di 12 piante pericolanti. Al fine di evitare nuove erosioni del tratto collocato in corrispondenza della pista ciclopeditonale lungo circa 50 m si decide di intervenire suddividendo il tratto in due parti:

- Intervento B1.1: dove il torrente scorre quasi parallelamente alla pista ciclopeditonale, si procede costruendo una protezione spondale in massi a copertura di tutta la sponda. Il manufatto sarà dotato di una berma di fondazione, realizzata con massi di cava di peso non inferiore a 2200 kg; il ciglio superiore della berma sarà posizionato alla quota del fondo alveo e si approfondirà di circa 0.8 m. La mantellata, intestata sulla berma di fondazione, avrà uno spessore minimo di 0.8 m, un'altezza di circa 4 m e una pendenza del paramento di sponda di circa 60°. Per un migliore inserimento ambientale e per garantire un adeguato mascheramento dell'opera, la mantellata sarà intasata con terreno vegetale e verranno piantumate delle talee di salice tra gli interstizi;

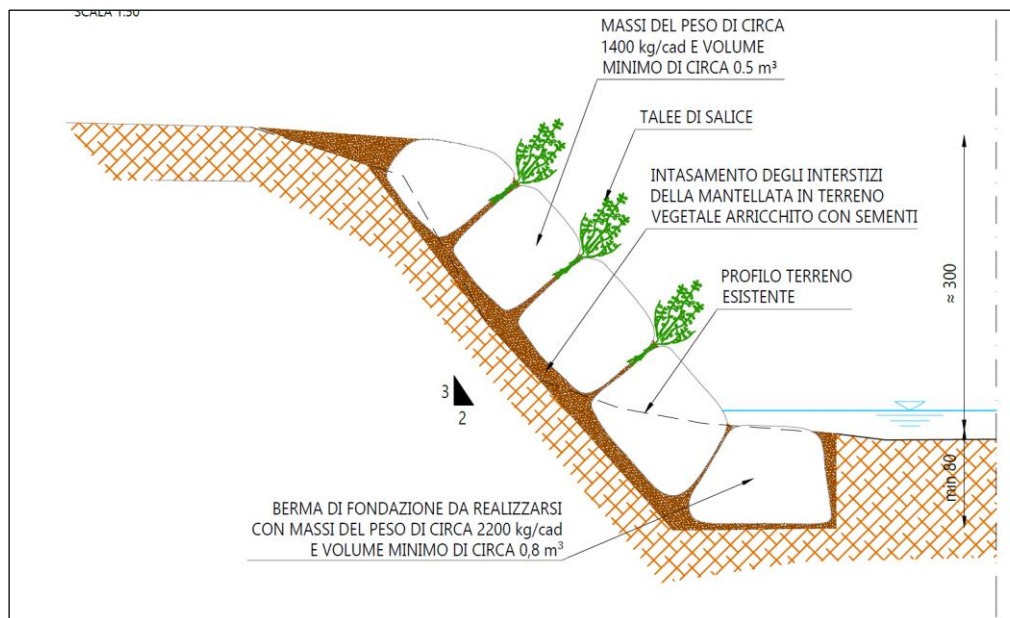
Figura 4-4 – Sezione tipologica intervento B2

Durante il sopralluogo all'interno del Parco di Brenno è stata rilevata una problematica di erosione sulla sponda sinistra per una lunghezza di circa 30 m ed un'altezza di circa 3 m (Figura 1-5). L'area è inoltre interessata dalla presenza di abbondante vegetazione lungo la sponda che rende necessario un intervento di decespugliamento del tratto.

L'intervento B2 prevede la sistemazione del tratto di sponda ammalorato, lungo circa 30 m e interessato da abbondante erosione. Si effettua una pulizia iniziale dell'area mediante la rimozione di arbusti e alberi.

Si continua effettuando uno scavo di sbancamento per riprofilare la sponda e conferirle una pendenza 3:2. Infine, per prevenire una nuova erosione, si costruisce una difesa spondale in pietrame a protezione del tratto ammalorato, per tutta la lunghezza e l'altezza della sponda.

Il manufatto di nuova realizzazione sarà dotato di una berma di fondazione, realizzata con massi di cava di peso non inferiore a 2200 kg; il ciglio superiore della berma sarà posizionato alla quota del fondo alveo e si

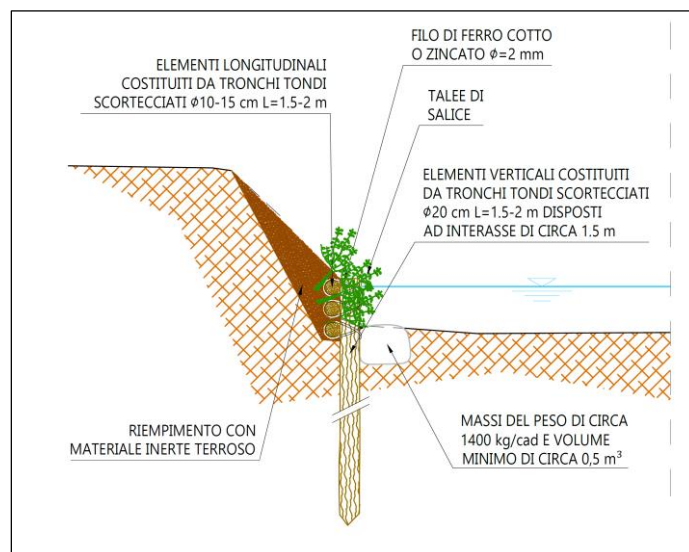
Figura 4-5 – Sezione tipologica intervento B4

A circa 400 m a valle della criticità B3 (Figura 1-5), si incontra un tratto fluviale interessato da due problematiche. La prima riguarda la presenza consistente di vegetazione sull'isolotto formato da sedimenti trasportati dalla corrente (Figura 1-7). La seconda riguarda la presenza di un'opera di difesa, una palizzata lunga circa 20 m lungo la sponda sinistra del torrente, in prossimità del parcheggio all'ingresso del Parco di Brenno, in condizioni di degrado e ammaloramento.

L'intervento, previsto in corrispondenza dell'ingresso al parco, consiste in un iniziale taglio e decespugliamento della vegetazione presente sull'isolotto. Successivamente, si prevede di rimuovere l'opera di difesa esistente e costruire una nuova palificata viva in legname a protezione della sponda, costituita da pali in legno di castagno infissi verticalmente e distanziati circa 2 m e legati a pali disposti in file orizzontali a ridosso della sponda. A consolidamento dell'opera verrà realizzata una berma di fondazione in massi. Tutte le ramaglie, i cimali e le cortecce verranno cippate e il cippato verrà distribuito ordinatamente nei pressi del letto di caduta delle piante.

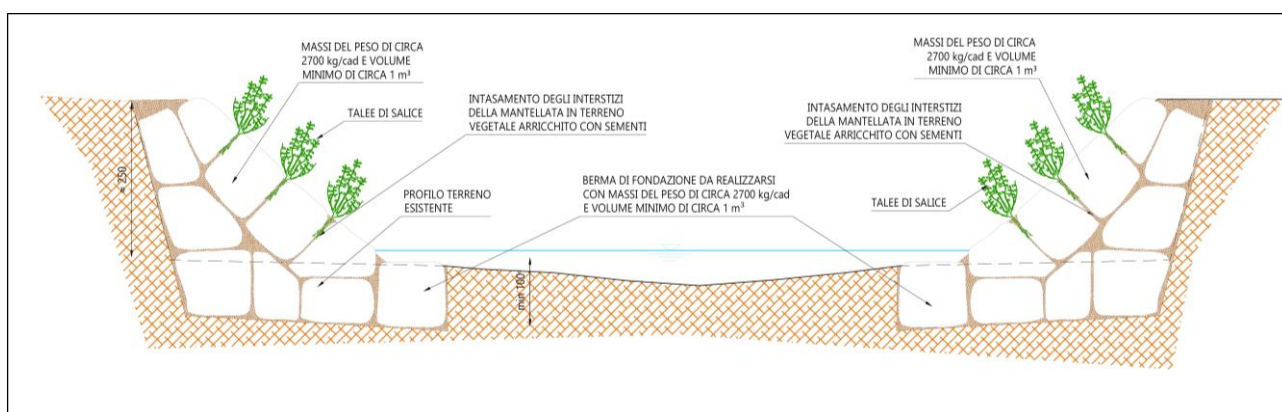
Figura 4-6 – Sezione tipologica intervento C1

In località Baggero (Merone), a ridosso della confluenza della Bevera con il Fiume Lambro e in prossimità della briglia selettiva posta a valle della vasca di laminazione, è stata rilevata una problematica di erosione per una lunghezza di circa 20 m lungo entrambe le sponde (Figura 1-8 e Figura 1-9). In particolare, l'asportazione di materiale lungo la sponda sinistra, su cui poggia la briglia, ha causato un'instabilità della struttura. In Figura 1-8 si nota, infatti, che la base della briglia è leggermente inclinata, a evidenziare l'inizio di una rotazione della struttura. Durante il sopralluogo all'interno della vasca di laminazione, posta più a monte (area arancione in Figura 1-8 e Figura 1-9), sono stati rilevati problemi legati alla scarsa manutenzione della vegetazione, come si evince dalle immagini in Figura 1-10.

In merito al tratto fluviale a valle dell'opera trasversale, viene proposto il seguente intervento: abbattimento e rimozione delle piante presenti lungo entrambe le sponde del tratto ammalorato, lungo circa 20 m, e successivo riempimento del volume eroso con pietrame di pezzatura fino a 2700 kg con lo scopo di proteggere le sponde da nuove erosioni e stabilizzare l'opera trasversale a monte. Il manufatto di nuova realizzazione sarà dotato di una berma di fondazione, realizzata con massi di cava di peso non inferiore a 2700 kg; il ciglio superiore della berma sarà posizionato alla quota del fondo alveo e si approfondirà di circa 1 m. La mantellata, intestata sulla berma di fondazione, avrà un'altezza di circa 2.5 m e una pendenza del paramento di sponda di circa 45°. Per un migliore inserimento ambientale e per garantire un adeguato mascheramento dell'opera, la mantellata sarà intasata con terreno vegetale e verranno piantumate delle talee di salice tra gli interstizi.

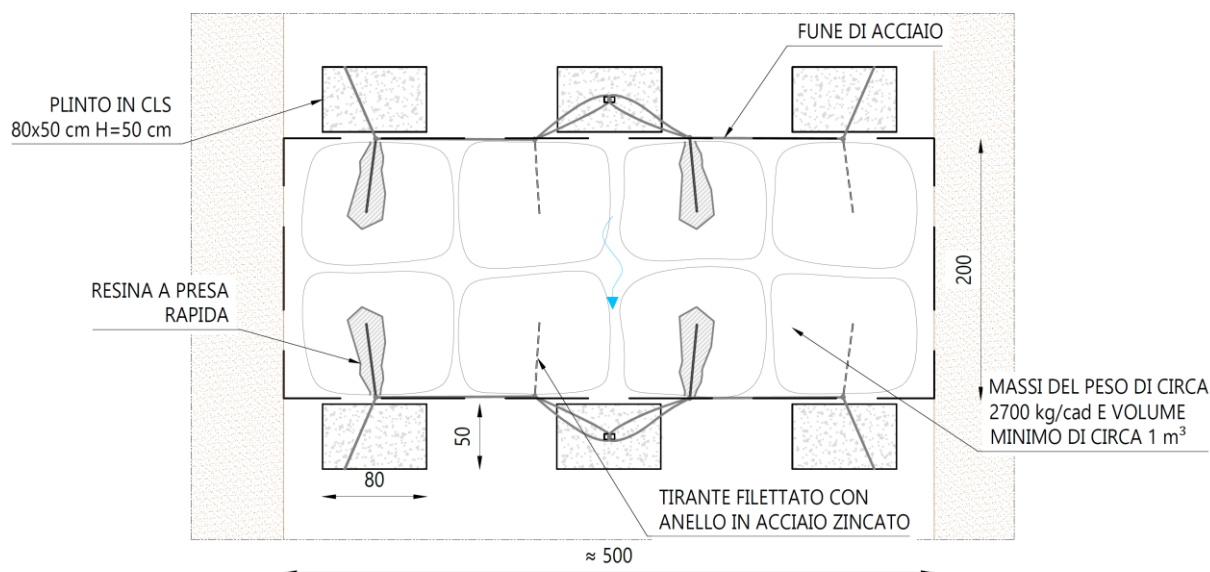
Figura 4-7 - Sezione tipologica intervento D1

Lungo la sponda destra del tratto fluviale che corre parallelamente a Via Monte Grigna (Renate) è stata costruita una gabbionata su un singolo livello, dotata di un cordolo di calcestruzzo alla base, realizzata probabilmente a protezione del collettore fognario retrostante. Tuttavia, l'opera presenta un marcato scalzamento al piede lungo due tratti fluviali, per una lunghezza totale di circa 10 m (Figura 1-12).

Al fine di ridurre la forza erosiva della corrente in corrispondenza del tratto in Via Monte Grigna (Renate), si propone la costruzione di una soglia in massi disposta a valle del tratto in grado di indurre a tergo la sedimentazione di materiale e recuperare i tratti interessati dall'erosione del fondo. La soglia in pietrame verrà realizzata mediante l'ancoraggio sul fondo di massi ciclopici di volume non inferiore a 1 m³ e sarà dimensionata per avere una larghezza pari alla sezione dell'alveo, circa 5 m, una lunghezza di circa 2 m ed un'altezza pari alla minima altezza necessaria a raggiungere la quota a cui è posto il piede della sponda.

La progettazione della soglia ha infatti come obiettivo quello di favorire il ripristinarsi delle quote originarie del fondo del piede arginale, mediante il progressivo accumulo di sedimento a monte.

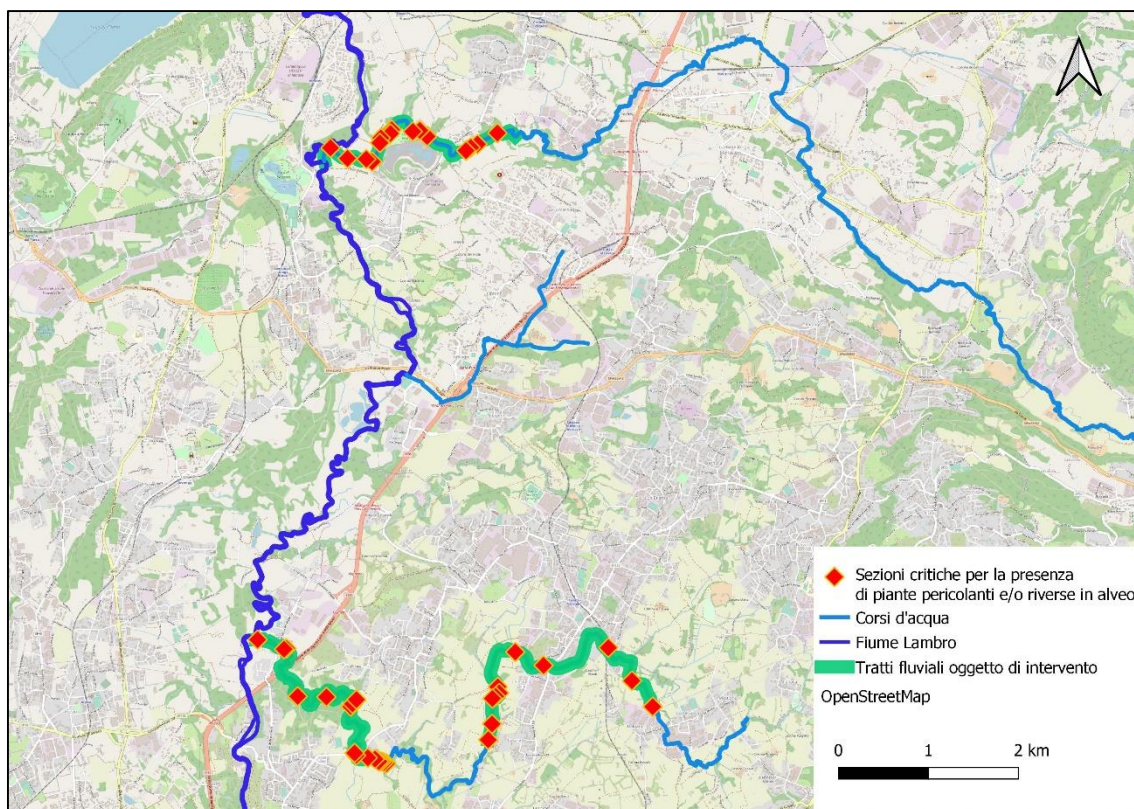
La Bevera di Brianza e il Torrente Bevera sono corsi d'acqua caratterizzati dalla presenza diffusa di abbondante vegetazione spondale pericolante e/o riversa in alveo che compromette la sicurezza idraulica dei territori circostanti. A questo proposito, si è deciso di intervenire su tre dei tratti fluviali maggiormente interessati dalla suddetta problematica (Figura 4-2). Questi sono stati selezionati in base alla necessità di intervento, valutata a partire dalla vulnerabilità del territorio circostante e dagli elementi a rischio, e alla complessità di intervento, legata ai costi necessari all'abbattimento delle piante e a all'accesso ai luoghi (Figura 4-2).

Figura 4-2 Tavola riassuntiva degli interventi di rimozione della vegetazione pericolante e/o rversa in alveo in progetto
